Einschätzung von Durchlass-Bauwerken und Gefährdung des Fischotters

Aufnahme Nummer: 2236-026 Aufnahme-Datum: 14.10.2010

Gewässername: Rauschelbach
Lage: in Sternberg nahe B 104 an Bahnübergang
Straße: Stadtstraße
sonstige Straße
Todfunde: 0

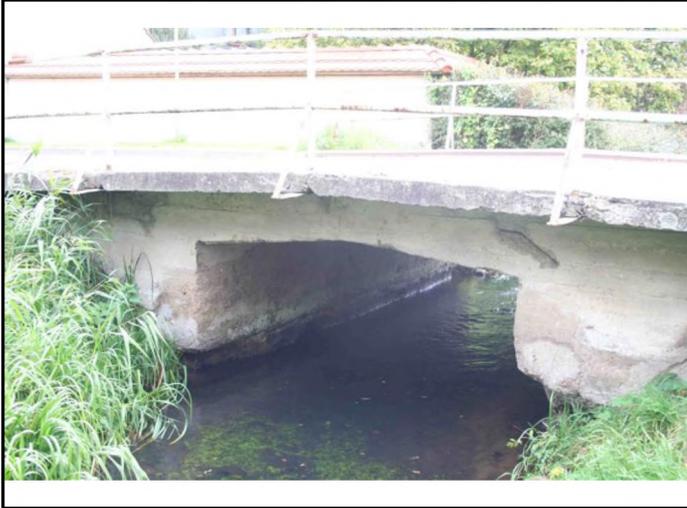
Nr.: 2236-026_001_he.JPG

Brückentyp: Kastenbrücke Durchlaß Durchmesser: k.A.

Lichte Breite [m]: 2
Lichte Höhe [m]: 1 Brückenlänge [m]: 6
Bermen-Anzahl: keine
Bermenform: k.A.

Bedeutung im Habitatverbund: sehr hoch
Verkehrsdichte: mittel
Brückenindex: 0,333
Durchlass-Tauglichkeit: ungeeignet

Trennung Wehr Durchlass	<input type="checkbox"/>	keine notwendig	<input checked="" type="checkbox"/>
Installation oberhalb Wehr	<input type="checkbox"/>	Markierstruktur Steinsch	<input type="checkbox"/>
Installation unterhalb Wehr	<input type="checkbox"/>	Markierstruktur Ufersubstrat	<input type="checkbox"/>
Entfernung Rechen	<input type="checkbox"/>	Markierstruktur Laufbohle fest	<input type="checkbox"/>
Entfernung sonstige Hindernisse	<input type="checkbox"/>	Markierstruktur Laufbohle schwimmend	<input type="checkbox"/>
Kastendurchlass/Maul eins. Berme	<input type="checkbox"/>	Markierstruktur Podest	<input type="checkbox"/>
Kastendurchlass/Maul beids. Berme	<input checked="" type="checkbox"/>	Verrohrung öffnen	<input type="checkbox"/>
Markierstruktur einseitig	<input type="checkbox"/>	Leit-/Schutzzäune notwendig	<input type="checkbox"/>
Markierstruktur beidseitig	<input type="checkbox"/>	Leitstrukturen/ -senken einrichten	<input type="checkbox"/>

An Brücke B 104 Fischottermarkierung - wie weiter zu verfahren ist mit Stadtpassage bleibt zu klären, dies ist die Verbindung zum Rauschelbach und den Seen bei Kobrow (mit Fischottern)!
