# Einschätzung von Durchlass-Bauwerken und Gefährdung des Fischotters

Aufnahme Nummer: 2236-035

Gewässername: k.A.  
Lage: südlich Bruel  
Straße: B 104  
Bundesstraße  
Todfunde: 0

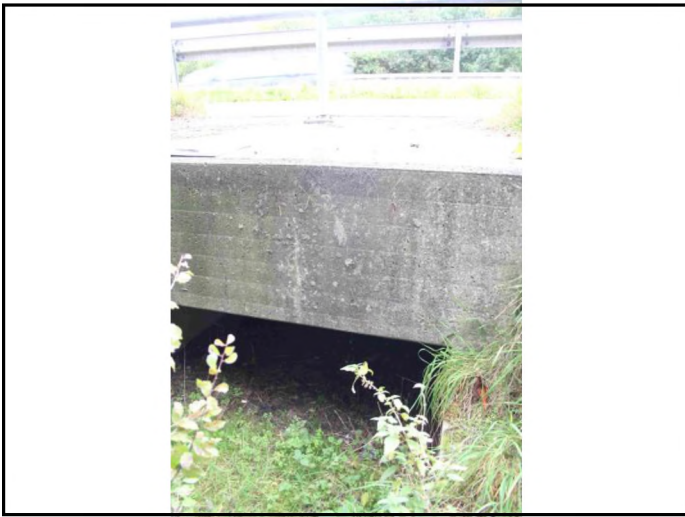
Nr.: 2236-035\_001\_he.JPG

Brückentyp: Kastendurchlass

Lichte Breite [m]: 1,5  
Lichte Höhe [m]: 0,6  
Bermen-Anzahl: einseitig  
Bermenform: TDL natur

Brückenlänge [m]: 15

Bedeutung im Habitatverbund: gering  
Verkehrsdichte: hoch  
Brückenindex: 0,06  
Durchlass-Tauglichkeit: gut geeignet

| Kastendurchlass/Maul eins. Berme | <input checked="" type="checkbox"/> | Markierstruktur Podest | <input type="checkbox"/> |
