Einschätzung von Durchlass-Bauwerken und Gefährdung des Fischotters

Aufnahme Nummer: 2239-007

Gewässername: Wallgraben
Lage: Bleicherstraßenbrücke in Güstrow
Straße: B 104
Bundesstraße
Totfunde: 0

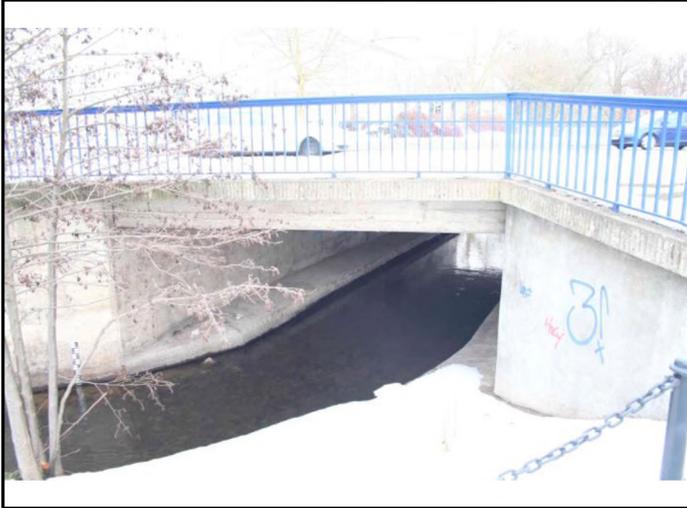
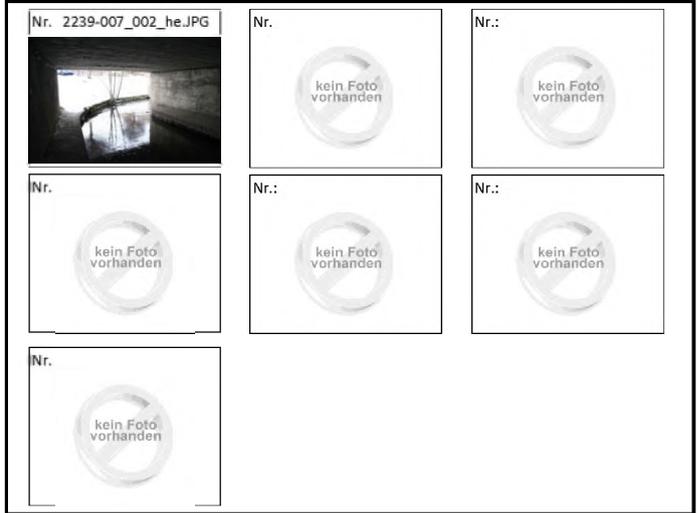
Nr.: 2239-007_001_he.JPG

Brückentyp: Kastenbrücke

Lichte Breite [m]: 7
Lichte Höhe [m]: 2,5
Bermen-Anzahl: beidseitig
Bermenform: Podest
Podest

Bermen-Verfügbar: bei extremen Hochwa
bei extremen Hochwa

Bedeutung im Habitatverbund: sehr hoch
Verkehrsdichte: hoch
Brückenindex: 0,833
Durchlass-Tauglichkeit: gut geeignet

Geschwindigkeitsbegrenzung	<input type="checkbox"/>	Bermen an Ufer anbinden	<input checked="" type="checkbox"/>
Trockenröhre einbringen	<input type="checkbox"/>	Wiesenzufahrten verlegen	<input type="checkbox"/>
		Komplexmaßnahmen notwendig	<input type="checkbox"/>

Lauffähiges Flachufer schaffen.
