Einschätzung von Durchlass-Bauwerken und Gefährdung des Fischotters

Aufnahme Nummer: 2239-027 Aufnahme-Datum: 10.03.2010

Gewässername: k.A.
Lage: nördlich Nebel an ehem. Zuckerfabrik
Straße: B 103/104
Bundesstraße
Totfunde: 0

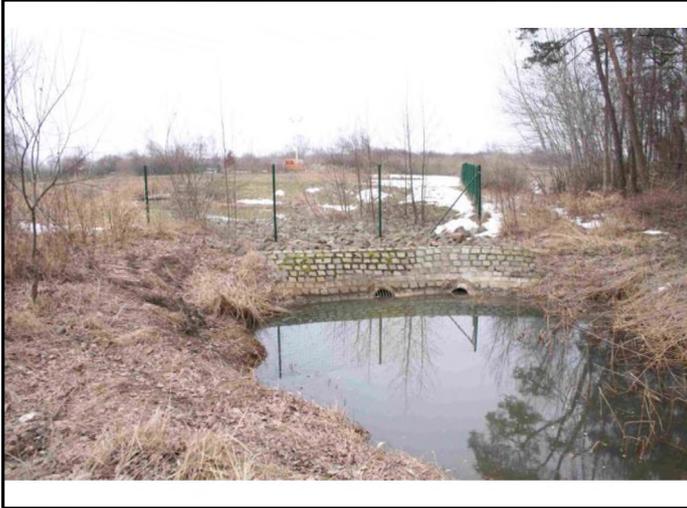
Nr.: 2239-027_001_he.JPG

Störfaktoren: Durchlass vollständig geflutet

Durchlass vollständig geflutet?

Brückentyp: kein Durchlass Durchlaß Durchmesser: k.A.

Bedeutung im Habitatverbund: mittel
Verkehrsdichte: hoch
Brückenindex: 0
Durchlass-Tauglichkeit: ungeeignet

Trennung Wehr Durchlass	<input type="checkbox"/>	keine notwendig	<input checked="" type="checkbox"/>
Installation oberhalb Wehr	<input type="checkbox"/>	Markierstruktur Steinsch	<input type="checkbox"/>
Installation unterhalb Wehr	<input type="checkbox"/>	Markierstruktur Ufersubstrat	<input type="checkbox"/>
Entfernung Rechen	<input type="checkbox"/>	Markierstruktur Laufbohle fest	<input type="checkbox"/>
Entfernung sonstige Hindernisse	<input type="checkbox"/>	Markierstruktur Laufbohle schwimmend	<input type="checkbox"/>
Kastendurchlass/Maul eins. Berme	<input type="checkbox"/>	Markierstruktur Podest	<input type="checkbox"/>
Kastendurchlass/Maul beids. Berme	<input type="checkbox"/>	Verrohrung öffnen	<input type="checkbox"/>
Markierstruktur einseitig	<input type="checkbox"/>	Leit-/Schutzzäune notwendig	<input type="checkbox"/>
Markierstruktur beidseitig	<input type="checkbox"/>	Leitstrukturen/ -senken einrichten	<input type="checkbox"/>

Geschwindigkeitsbegrenzung	<input type="checkbox"/>	Bermen an Ufer anbinden	<input type="checkbox"/>
Trockenröhre einbringen	<input type="checkbox"/>	Wiesenzufahrten verlegen	<input type="checkbox"/>
		Komplexmaßnahmen notwendig	<input checked="" type="checkbox"/>

Gewässertyp: Absetzteich. Parallel zur Straße Fahrradweg, dieser müßte für nutzbaren Durchlaß angehoben werden.
Bei Realisierung Fischotterdurchlaß Straßenbäume möglichst verschonen.
