# Einschätzung von Durchlass-Bauwerken und Gefährdung des Fischotters

Aufnahme Nummer: 2239-028 Aufnahme-Datum: 10.03.2010

Gewässername: Nebel  
Lage: beim NUP Güstrow  
Straße: B 103/104  
Bundesstraße  
Totfunde: 0

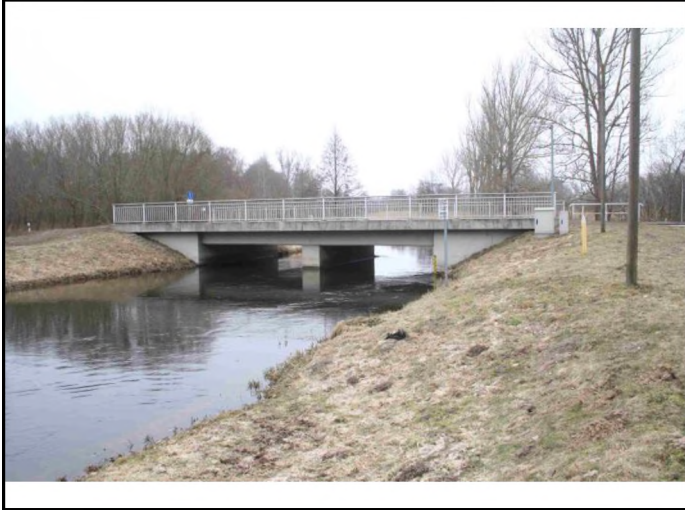
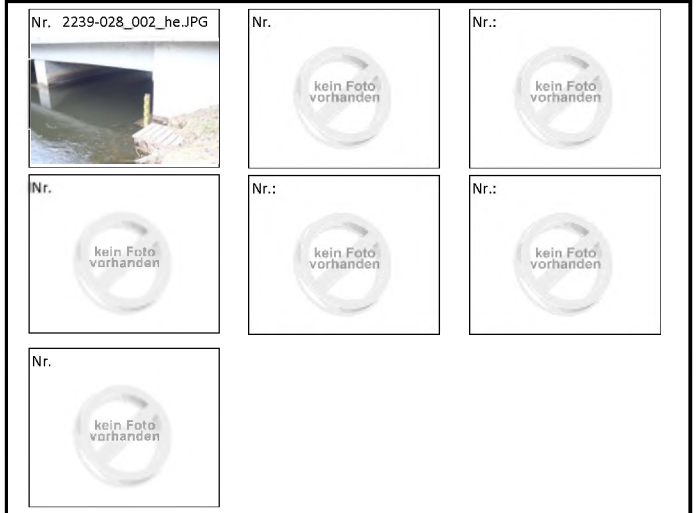
Nr.: 2239-028\_001\_he.JPG

Brückentyp: Pfeilerbrücke Durchlaß Durchmesser: k.A.

Lichte Breite [m]: 7  
Lichte Höhe [m]: 1,1 Brückenlänge [m]: 10  
Bermen-Anzahl: beidseitig  
Bermenform: Podest  
Podest

Bermen-Verfügbar: wechselnd, mehr troc  
wechselnd, mehr troc

Vorhandenen Bermen erhöhen, so daß diese auch bei derzeitigen Wasserständen nutzbar sind. Geplant ist möglicherweise nördlich parallel Straße Fahrradwegebrücke; Vermessungsmarkierungen, Bäume gefällt.
