Einschätzung von Durchlass-Bauwerken und Gefährdung des Fischotters

Aufnahme Nummer: 2239-057 Aufnahme-Datum: 17.03.2010

Gewässername: k.A.
Lage: zwischen Kiwittsbarg und Bölkow
Straße: K 21
Kreisstraße
Todfunde: 0

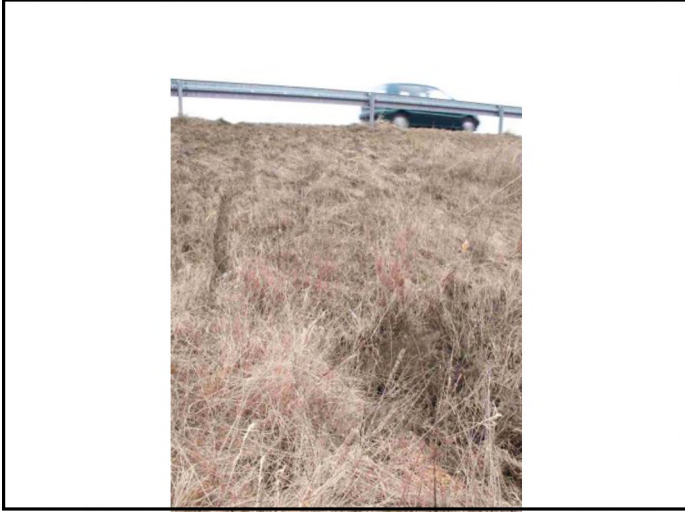
Nr.: 2239-057_001_he.JPG

Brückentyp: Rohrdurchlass Durchlaß Durchmesser: k.A.

Lichte Breite [m]: 0,4
Lichte Höhe [m]: 0,25 Brückenlänge [m]: 12
Bermen-Anzahl: keine
Bermenform: k.A.

Bedeutung im Habitatverbund: mittel
Verkehrsdichte: mittel
Brückenindex: 0,008
Durchlass-Tauglichkeit: ungeeignet

Trockenröhre oder Kastendurchlaß/Maulprofil mit einseitiger Berme oder Doppel-Rohrdurchlaß.
