Einschätzung von Durchlass-Bauwerken und Gefährdung des Fischotters

Aufnahme Nummer: 2240-004 Aufnahme-Datum: 30.03.2010

Gewässername: k.A.
Lage: südlicher Graben zwischen Lübsee und Schwiggerow
Straße: A 19
Autobahn
Totfunde: 0

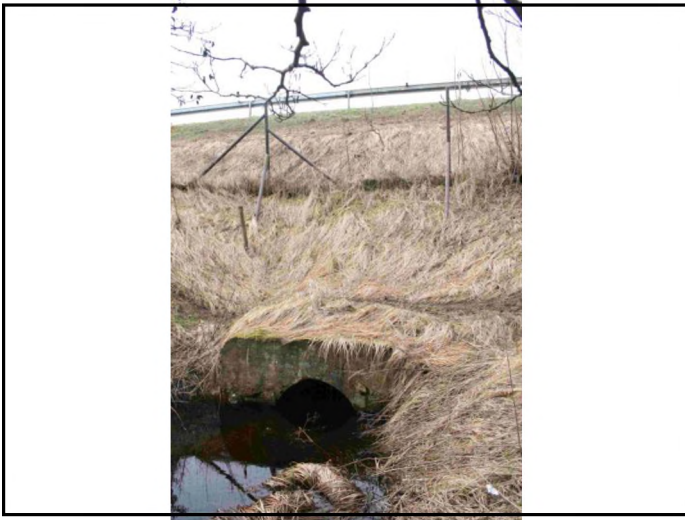
Nr.: 2240-004_001_he.JPG

Brückentyp: Rohrdurchlass Durchlaß Durchmesser: k.A.

Lichte Breite [m]: 1
Lichte Höhe [m]: 0,4 Brückenlänge [m]: 40
Bermen-Anzahl: keine
Bermenform: k.A.

Bedeutung im Habitatverbund: sehr hoch
Verkehrsdichte: hoch
Brückenindex: 0,01
Durchlass-Tauglichkeit: ungeeignet

Trennung Wehr Durchlass	<input type="checkbox"/>	keine notwendig	<input type="checkbox"/>
Installation oberhalb Wehr	<input type="checkbox"/>	Markierstruktur Steinsch	<input type="checkbox"/>
Installation unterhalb Wehr	<input type="checkbox"/>	Markierstruktur Ufersubstrat	<input type="checkbox"/>
Entfernung Rechen	<input type="checkbox"/>	Markierstruktur Laufbohle fest	<input type="checkbox"/>
Entfernung sonstige Hindernisse	<input type="checkbox"/>	Markierstruktur Laufbohle schwimmend	<input type="checkbox"/>
Kastendurchlass/Maul eins. Berme	<input type="checkbox"/>	Markierstruktur Podest	<input type="checkbox"/>
Kastendurchlass/Maul beids. Berme	<input checked="" type="checkbox"/>	Verrohrung öffnen	<input type="checkbox"/>
Markierstruktur einseitig	<input type="checkbox"/>	Leit-/Schutzzäune notwendig	<input checked="" type="checkbox"/>
Markierstruktur beidseitig	<input type="checkbox"/>	Leitstrukturen/ -senken einrichten	<input checked="" type="checkbox"/>

Geschwindigkeitsbegrenzung	<input type="checkbox"/>	Bermen an Ufer anbinden	<input type="checkbox"/>
Trockenröhre einbringen	<input checked="" type="checkbox"/>	Wiesenzufahrten verlegen	<input type="checkbox"/>
		Komplexmaßnahmen notwendig	<input type="checkbox"/>

Durchlaß mit Bermen oder Trockenröhre. Leitzaun fischotterdicht gestalten!
