# Einschätzung von Durchlass-Bauwerken und Gefährdung des Fischotters

Aufnahme Nummer: 2240-032 Aufnahme-Datum: 02.08.2010

Gewässername: k.A.  
Lage: in Groß Wokern  
Straße: K 42  
Kreisstraße  
Totfunde: 0

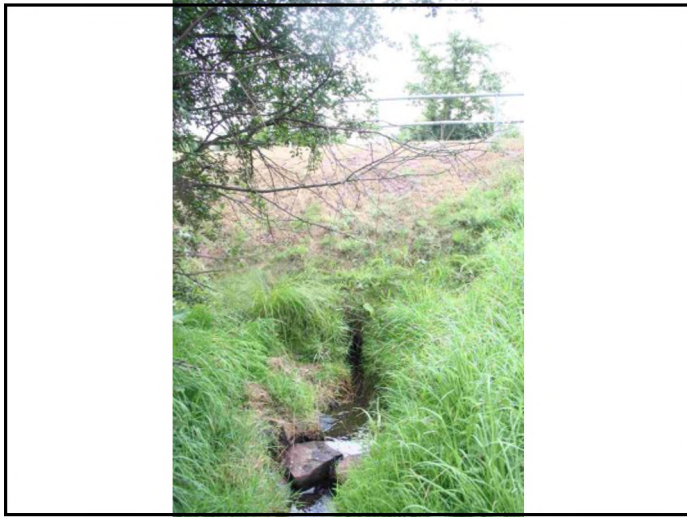
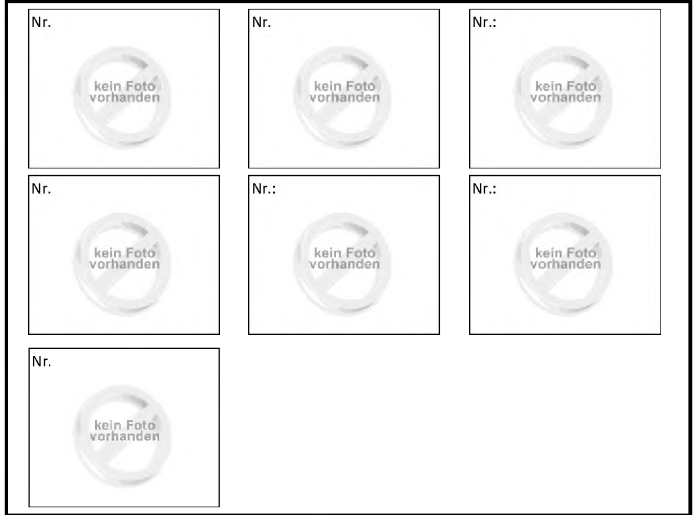
Nr.: 2240-032\_001\_he.JPG

Brückentyp: Rohrdurchlass Durchlaß Durchmesser: k.A.

Lichte Breite [m]: 0,4  
Lichte Höhe [m]: 0,3 Brückenlänge [m]: 18  
Bermen-Anzahl: keine  
Bermenform: k.A.

Bedeutung im Habitatverbund: gering  
Verkehrsdichte: mittel  
Brückenindex: 0,007  
Durchlass-Tauglichkeit: ungeeignet

Oberhalb der Straße ist Zaun fischotterdicht. Bei Bedarf unterhalb ebenfalls zäunen.
