Einschätzung von Durchlass-Bauwerken und Gefährdung des Fischotters

Aufnahme Nummer: 2241-109 Aufnahme-Datum: 22.09.2010

Gewässername: k.A.
Lage: nordwestlich Klein Köthel
Straße: k.A.
Bahntrasse
Todfunde: 0

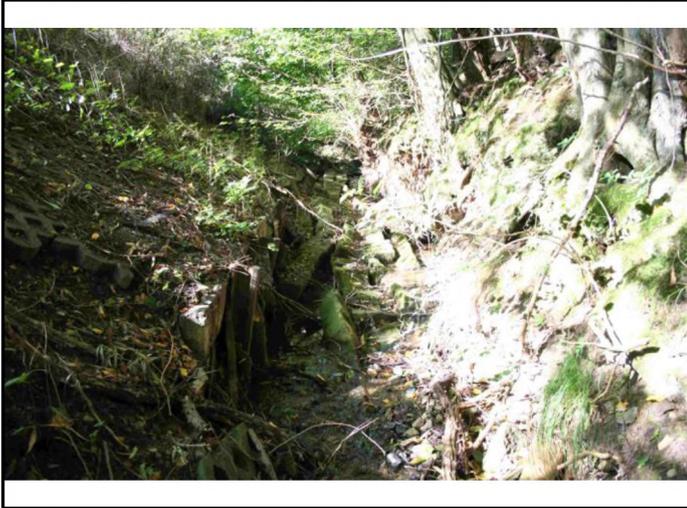
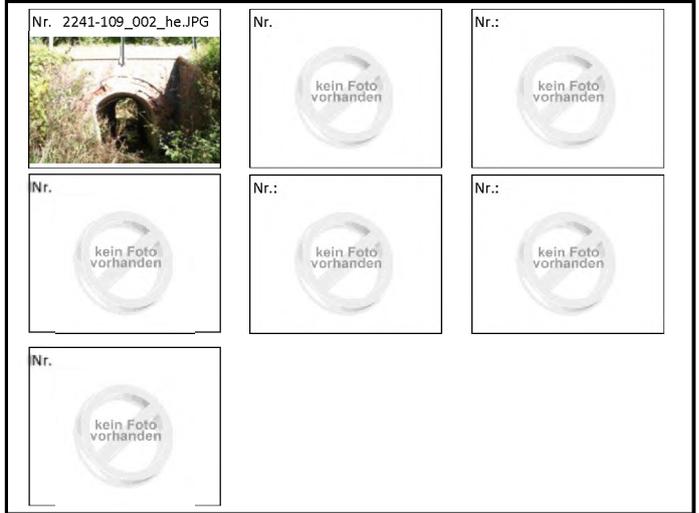
Nr.: 2241-109_001_he.JPG

Brückentyp: Bogenbrücke Durchlaß Durchmesser: k.A.

Lichte Breite [m]: 1,4
Lichte Höhe [m]: 2 Brückenlänge [m]: 8
Bermen-Anzahl: einseitig
Bermenform: UU Feldstein

Bermen-Neigung: 0-15°
keine Bermen-Breite [m]: 1
keine
Bermen-Verfügbar: wechselnd, mehr über
keine

Bedeutung im Habitatverbund: mittel
Verkehrsdichte: gering
Brückenindex: 0,35
Durchlass-Tauglichkeit: bedingt geeignet

Möglicherweise ist hier ein Fahrradweg parallel zur Straße in Planung, diesen mit ausreichendem Durchlaß versehen. Wird der Radweg unmittelbar mit dem Straßendurchlaß gekoppelt verringert er den Brückenindex wesentlich!
