Einschätzung von Durchlass-Bauwerken und Gefährdung des Fischotters

Aufnahme Nummer: 2241-110 Aufnahme-Datum: 22.09.2010

Gewässername: Landwehr
Lage: zwischen Klein Köthel und teterow
Straße: k.A.
Bahntrasse
Todfunde: 0

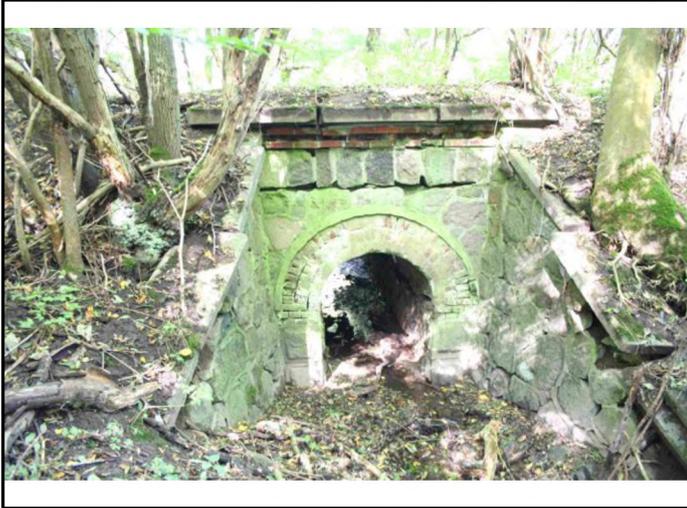
Nr.: 2241-110_001_he.JPG

Brückentyp: Bogenbrücke Durchlaß Durchmesser: k.A.

Lichte Breite [m]: 1
Lichte Höhe [m]: 1,4 Brückenlänge [m]: 8
Bermen-Anzahl: einseitig
Bermenform: UU Feldstein

Bermen-Neigung: 0-15° Bermen-Breite [m]: 0,6
keine

Bedeutung im Habitatverbund: mittel
Verkehrsdichte: gering
Brückenindex: 0,175
Durchlass-Tauglichkeit: bedingt geeignet

Steinschüttung oder Laufbohle als Zwischenlösung, bei Ersatzneubau der Brücke einseitige Berme.
