Einschätzung von Durchlass-Bauwerken und Gefährdung des Fischotters

Aufnahme Nummer: 2241-111 Aufnahme-Datum: 29.09.2010

Gewässername: Kleine Peene
Lage: an Dornmühlenweg in Teterow
Straße: Zufahrtsweg
sonstige Straße
Todfunde: 0

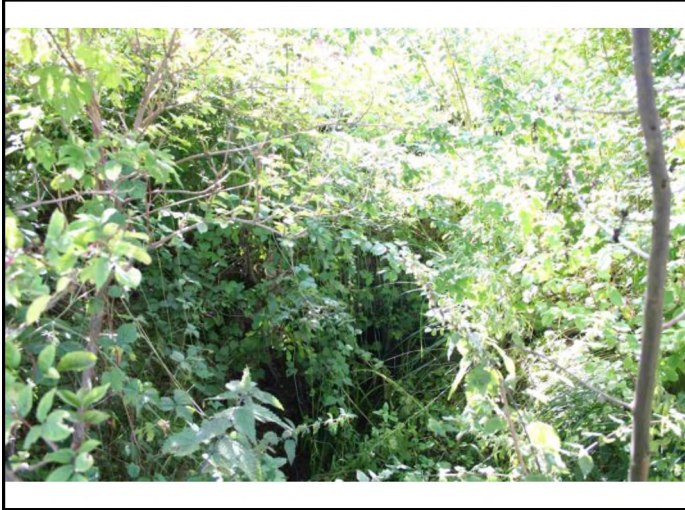
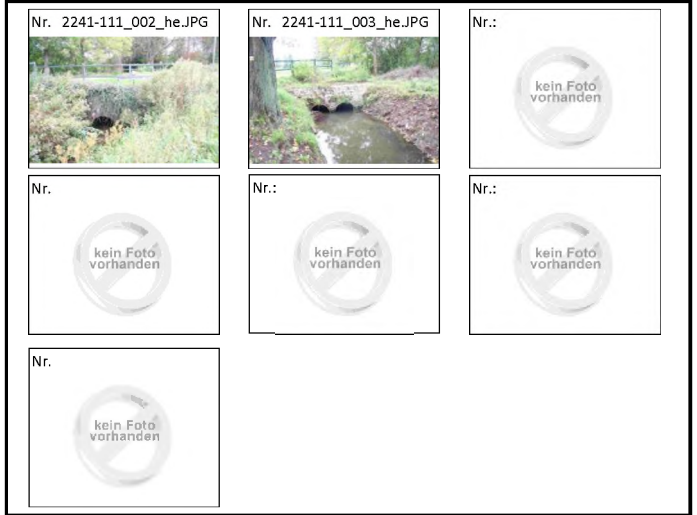
Nr.: 2241-111_001_he.JPG

Brückentyp: Rohrdurchlass Durchlaß Durchmesser: k.A.

Lichte Breite [m]: 1
Lichte Höhe [m]: 0,5 Brückenlänge [m]: 17
Bermen-Anzahl: keine
Bermenform: k.A.

Bedeutung im Habitatverbund: sehr hoch
Verkehrsdichte: gering
Brückenindex: 0,029
Durchlass-Tauglichkeit: ungeeignet

Trennung Wehr Durchlass	<input type="checkbox"/>	keine notwendig	<input checked="" type="checkbox"/>
Installation oberhalb Wehr	<input type="checkbox"/>	Markierstruktur Steinsch	<input type="checkbox"/>
Installation unterhalb Wehr	<input type="checkbox"/>	Markierstruktur Ufersubstrat	<input type="checkbox"/>
Entfernung Rechen	<input type="checkbox"/>	Markierstruktur Laufbohle fest	<input type="checkbox"/>
Entfernung sonstige Hindernisse	<input type="checkbox"/>	Markierstruktur Laufbohle schwimmend	<input type="checkbox"/>
Kastendurchlass/Maul eins. Berme	<input type="checkbox"/>	Markierstruktur Podest	<input type="checkbox"/>
Kastendurchlass/Maul beids. Berme	<input checked="" type="checkbox"/>	Verrohrung öffnen	<input type="checkbox"/>
Markierstruktur einseitig	<input type="checkbox"/>	Leit-/Schutzzäune notwendig	<input type="checkbox"/>
Markierstruktur beidseitig	<input type="checkbox"/>	Leitstrukturen/ -senken einrichten	<input type="checkbox"/>
