Einschätzung von Durchlass-Bauwerken und Gefährdung des Fischotters

Aufnahme Nummer: 2241-112 Aufnahme-Datum: 29.09.2010

Gewässername: Kleine Peene
Lage: in Terterow
Straße: B 104
Bundesstraße
Totfunde: 0

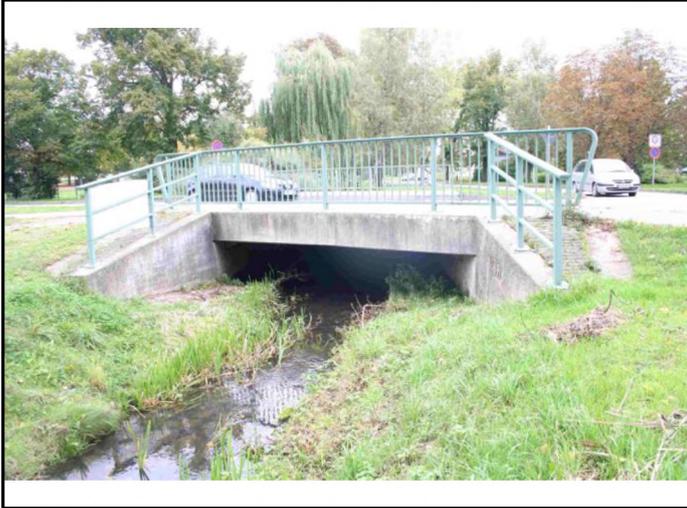
Nr.: 2241-112_001_he.JPG

Brückentyp: Kastenbrücke Durchlaß Durchmesser: k.A.

Lichte Breite [m]: 4
Lichte Höhe [m]: 0,5 Brückenlänge [m]: 12
Bermen-Anzahl: beidseitig
Bermenform: DU natur Faschinen

Bedeutung im Habitatverbund: sehr hoch
Verkehrsdichte: hoch
Brückenindex: 0,167
Durchlass-Tauglichkeit: bedingt geeignet

Geschwindigkeitsbegrenzung	<input type="checkbox"/>	Bermen an Ufer anbinden	<input type="checkbox"/>
Trockenröhre einbringen	<input type="checkbox"/>	Wiesenzufahrten verlegen	<input type="checkbox"/>
		Komplexmaßnahmen notwendig	<input checked="" type="checkbox"/>

Gesamtkonzeption für die Durchquerung bzw. Umgehung der Stadt für Arten wie Biber und Fischotter notwendig!
