Einschätzung von Durchlass-Bauwerken und Gefährdung des Fischotters

Aufnahme Nummer: 2241-114 Aufnahme-Datum: 29.09.2010

Gewässername: Mühlenteich
Lage: Wehr in Teterow
Straße: Stadtstraße
sonstige Straße
Todfunde: 0

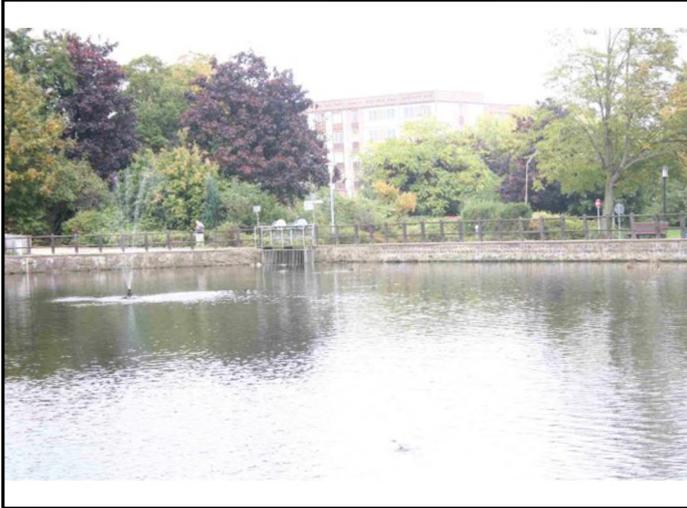
Nr.: 2241-114_001_he.JPG

Störfaktoren: Turbulenzen oder Turbulenzengefahr nach Regen usw. , Verrohrt

Brückentyp: Rohrdurchlass Durchlaß Durchmesser: k.A.

Bedeutung im Habitatverbund: sehr hoch
Verkehrsdichte: mittel
Brückenindex: 0
Durchlass-Tauglichkeit: ungeeignet

Trennung Wehr Durchlass	<input type="checkbox"/>	keine notwendig	<input checked="" type="checkbox"/>
Installation oberhalb Wehr	<input type="checkbox"/>	Markierstruktur Steinsch	<input type="checkbox"/>
Installation unterhalb Wehr	<input type="checkbox"/>	Markierstruktur Ufersubstrat	<input type="checkbox"/>
Entfernung Rechen	<input type="checkbox"/>	Markierstruktur Laufbohle fest	<input type="checkbox"/>
Entfernung sonstige Hindernisse	<input type="checkbox"/>	Markierstruktur Laufbohle schwimmend	<input type="checkbox"/>
Kastendurchlass/Maul eins. Berme	<input type="checkbox"/>	Markierstruktur Podest	<input type="checkbox"/>
Kastendurchlass/Maul beids. Berme	<input type="checkbox"/>	Verrohrung öffnen	<input type="checkbox"/>
Markierstruktur einseitig	<input type="checkbox"/>	Leit-/Schutzzäune notwendig	<input type="checkbox"/>
Markierstruktur beidseitig	<input type="checkbox"/>	Leitstrukturen/ -senken einrichten	<input type="checkbox"/>

Geschwindigkeitsbegrenzung	<input type="checkbox"/>	Bermen an Ufer anbinden	<input type="checkbox"/>
Trockenröhre einbringen	<input type="checkbox"/>	Wiesenzufahrten verlegen	<input type="checkbox"/>
		Komplexmaßnahmen notwendig	<input checked="" type="checkbox"/>

Gesamtkonzeption für die Durchquerung bzw. Umgehung der Stadt für Arten wie Biber und Fischotter notwendig!
