# Einschätzung von Durchlass-Bauwerken und Gefährdung des Fischotters

Aufnahme Nummer: 2241-116 Aufnahme-Datum: 29.09.2010

Gewässername: Mühlenfließ/Kleine Peene  
Lage: in Teterow unterhalb Fischersteig  
Straße: Zufahrt  
sonstige Straße  
Todfunde: 0

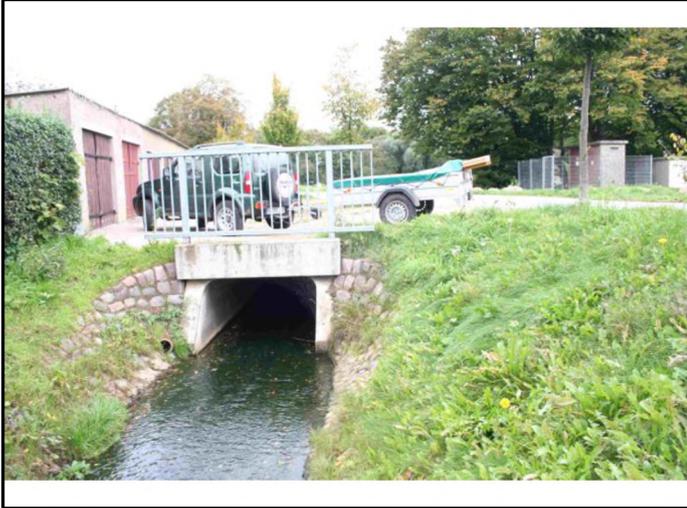
Nr.: 2241-116\_001\_he.JPG

Brückentyp: Kastendurchlass Durchlaß Durchmesser: k.A.

Lichte Breite [m]: 1,2  
Lichte Höhe [m]: 0,7 Brückenlänge [m]: 38  
Bermen-Anzahl: keine  
Bermenform: k.A.

Bedeutung im Habitatverbund: sehr hoch  
Verkehrsdichte: gering  
Brückenindex: 0,022  
Durchlass-Tauglichkeit: ungeeignet

Trennung Wehr Durchlass	<input type="checkbox"/>	keine notwendig	<input checked="" type="checkbox"/>
Installation oberhalb Wehr	<input type="checkbox"/>	Markierstruktur Steinsch	<input type="checkbox"/>
Installation unterhalb Wehr	<input type="checkbox"/>	Markierstruktur Ufersubstrat	<input type="checkbox"/>
Entfernung Rechen	<input type="checkbox"/>	Markierstruktur Laufbohle fest	<input type="checkbox"/>
Entfernung sonstige Hindernisse	<input type="checkbox"/>	Markierstruktur Laufbohle schwimmend	<input type="checkbox"/>
Kastendurchlass/Maul eins. Berme	<input checked="" type="checkbox"/>	Markierstruktur Podest	<input type="checkbox"/>
Kastendurchlass/Maul beids. Berme	<input type="checkbox"/>	Verrohrung öffnen	<input type="checkbox"/>
Markierstruktur einseitig	<input type="checkbox"/>	Leit-/Schutzzäune notwendig	<input type="checkbox"/>
Markierstruktur beidseitig	<input type="checkbox"/>	Leitstrukturen/ -senken einrichten	<input type="checkbox"/>

Geschwindigkeitsbegrenzung	<input type="checkbox"/>	Bermen an Ufer anbinden	<input type="checkbox"/>
Trockenröhre einbringen	<input type="checkbox"/>	Wiesenzufahrten verlegen	<input type="checkbox"/>
		Komplexmaßnahmen notwendig	<input checked="" type="checkbox"/>

Gesamtkonzeption für die Durchquerung bzw. Umgehung der Stadt für Arten wie Biber und FischotTER notwendig!
