# Einschätzung von Durchlass-Bauwerken und Gefährdung des Fischotters

Aufnahme Nummer: 2241-117 Aufnahme-Datum: 29.09.2010

Gewässername: Kleine Peene  
Lage: in Teterow Richtung Teschower SieDurchlassung  
Straße: k.A.  
Bahntrasse  
Todfunde: 0

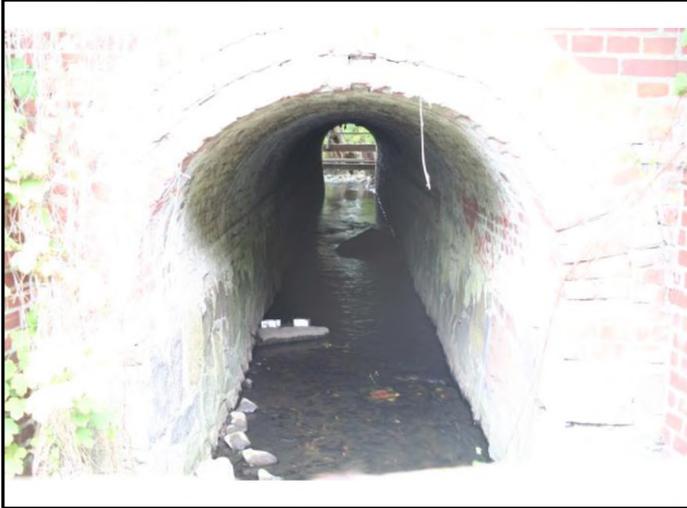
Nr.: 2241-117\_001\_he.JPG

Brückentyp: Bogenbrücke Durchlaß Durchmesser: k.A.

Lichte Breite [m]: 1,2  
Lichte Höhe [m]: 2 Brückenlänge [m]: 25  
Bermen-Anzahl: einseitig  
Bermenform: UU Feldstein

Bedeutung im Habitatverbund: sehr hoch  
Verkehrsdichte: gering  
Brückenindex: 0,096  
Durchlass-Tauglichkeit: bedingt geeignet

Trennung Wehr Durchlass	<input type="checkbox"/>	keine notwendig	<input checked="" type="checkbox"/>
Installation oberhalb Wehr	<input type="checkbox"/>	Markierstruktur Steinsch	<input type="checkbox"/>
Installation unterhalb Wehr	<input type="checkbox"/>	Markierstruktur Ufersubstrat	<input type="checkbox"/>
Entfernung Rechen	<input type="checkbox"/>	Markierstruktur Laufbohle fest	<input type="checkbox"/>
Entfernung sonstige Hindernisse	<input type="checkbox"/>	Markierstruktur Laufbohle schwimmend	<input type="checkbox"/>
Kastendurchlass/Maul eins. Berme	<input type="checkbox"/>	Markierstruktur Podest	<input type="checkbox"/>
Kastendurchlass/Maul beids. Berme	<input type="checkbox"/>	Verrohrung öffnen	<input type="checkbox"/>
Markierstruktur einseitig	<input type="checkbox"/>	Leit-/Schutzzäune notwendig	<input type="checkbox"/>
Markierstruktur beidseitig	<input type="checkbox"/>	Leitstrukturen/ -senken einrichten	<input type="checkbox"/>

Geschwindigkeitsbegrenzung	<input type="checkbox"/>	Bermen an Ufer anbinden	<input type="checkbox"/>
Trockenröhre einbringen	<input type="checkbox"/>	Wiesenzufahrten verlegen	<input type="checkbox"/>
		Komplexmaßnahmen notwendig	<input checked="" type="checkbox"/>

Gesamtkonzeption für die Durchquerung bzw. Umgehung der Stadt für Arten wie Biber und FischotTER notwendig!
