Einschätzung von Durchlass-Bauwerken und Gefährdung des Fischotters

Aufnahme Nummer: 2241-121

Aufnahme-Datum: 29.09.2010

Gewässername: k.A.
Lage: nahe Wasserwerk südlich Teterow
Straße: Verbindungsweg und Bahn
sonstige Straße
Todfunde: 0

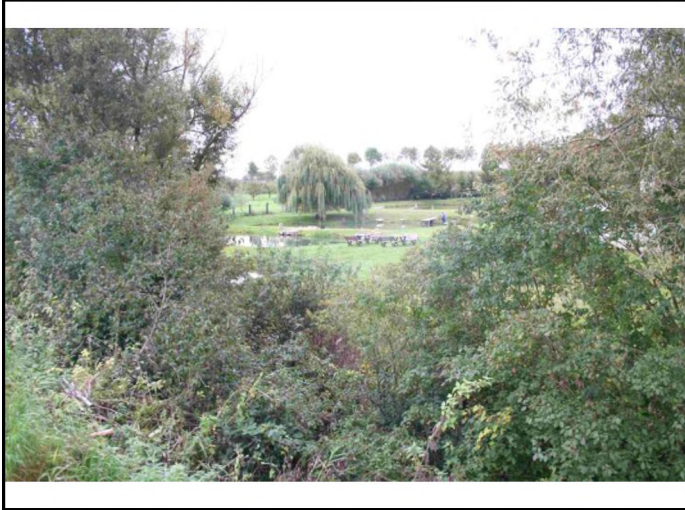
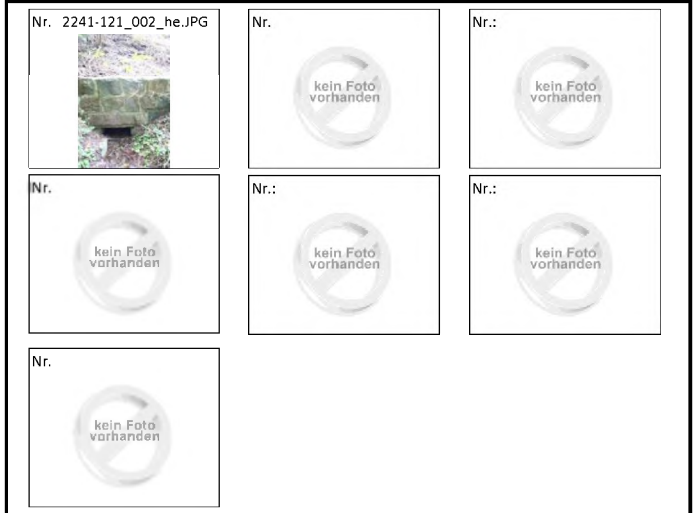
Nr.: 2241-121_001_he.JPG

Brückentyp: Kastendurchlass

Lichte Breite [m]: 0,8
Lichte Höhe [m]: 0,2
Bermen-Anzahl: keine
Bermenform: k.A.

Brückenlänge [m]: 18

Bedeutung im Habitatverbund: sehr hoch
Verkehrsdichte: gering
Brückenindex: 0,009
Durchlass-Tauglichkeit: ungeeignet

Trennung Wehr Durchlass	<input type="checkbox"/>	keine notwendig	<input checked="" type="checkbox"/>
Installation oberhalb Wehr	<input type="checkbox"/>	Markierstruktur Steinsch	<input type="checkbox"/>
Installation unterhalb Wehr	<input type="checkbox"/>	Markierstruktur Ufersubstrat	<input type="checkbox"/>
Entfernung Rechen	<input type="checkbox"/>	Markierstruktur Laufbohle fest	<input type="checkbox"/>
Entfernung sonstige Hindernisse	<input type="checkbox"/>	Markierstruktur Laufbohle schwimmend	<input type="checkbox"/>
Kastendurchlass/Maul eins. Berme	<input checked="" type="checkbox"/>	Markierstruktur Podest	<input type="checkbox"/>
Kastendurchlass/Maul beids. Berme	<input type="checkbox"/>	Verrohrung öffnen	<input type="checkbox"/>
Markierstruktur einseitig	<input type="checkbox"/>	Leit-/Schutzzäune notwendig	<input type="checkbox"/>
Markierstruktur beidseitig	<input type="checkbox"/>	Leitstrukturen/ -senken einrichten	<input type="checkbox"/>

In ca. 200 m Entfernung Angelteichanlage, daher hohe Bedeutung im Habitatverbund, sehr hohe Priorität.
