Einschätzung von Durchlass-Bauwerken und Gefährdung des Fischotters

Aufnahme Nummer: 2242-027

Aufnahme-Datum: 23.03.2009

Gewässername: k.A.
Lage: Höhe Gielower Mühle
Straße: L 202
Landesstraße
Totfunde: 0

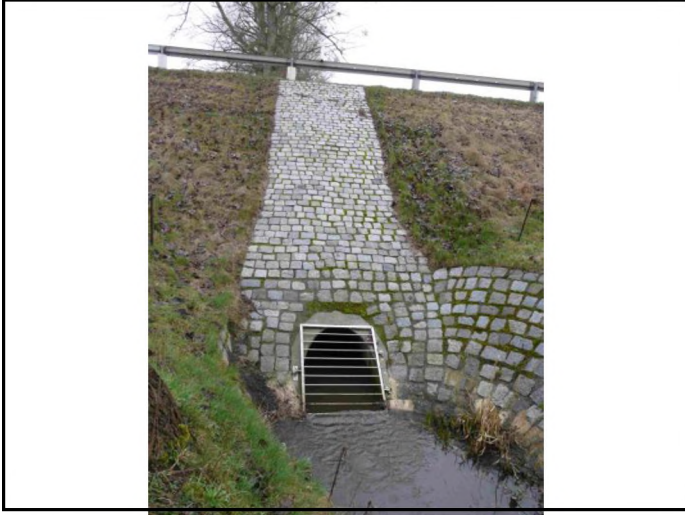
Nr.: 2242-027_001_go.JPG

Störfaktoren: Rechen/Gitter

Brückentyp: Rohrdurchlass
Durchlaß Durchmesser: 0,9

Bedeutung im Habitatverbund: mittel
Verkehrsdichte: mittel
Brückenindex: 0
Durchlass-Tauglichkeit: unpassierbar

"Kurzfristig ist der Rechen in mindestens 10, besser 80 m oberhalb des Durchlasses zu installieren, auch wenn er vornehmlich den Einstieg in den Durchlaß verhindern soll (?). Außerdem ist eine Trockenröhre eine Zwischenlösung, bis ein ausreichend großer Durchlaß errichtet werden kann. Der Durchlaß ist bereits erneuert, ohne daß die Belange des Fischotterschutzes berücksichtigt wurden."
