Einschätzung von Durchlass-Bauwerken und Gefährdung des Fischotters

Aufnahme Nummer: 2244-007 Aufnahme-Datum: 25.03.2009

Gewässername: Verbindung Mühlenborn-Augraben
Lage: westlich Hasseldorf
Straße: K 35
Kreisstraße
Totfunde: 0

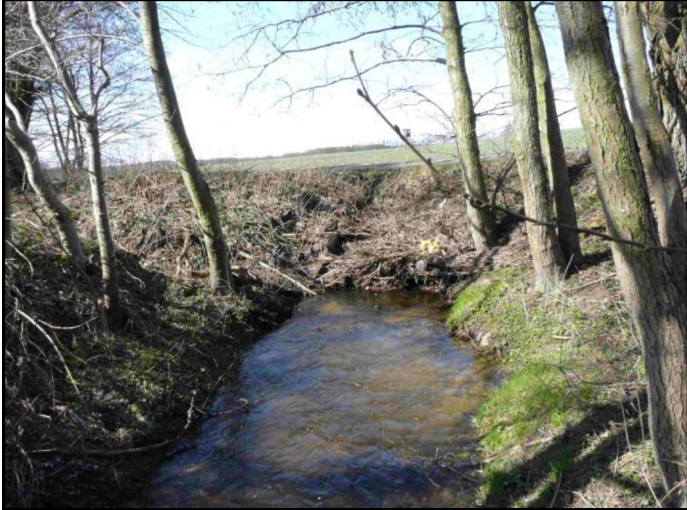
Nr.: 2244-007_001_go.JPG

Brückentyp: Rohrdurchlass Durchlaß Durchmesser: 0,8

Bedeutung im Habitatverbund: hoch
Verkehrsdichte: gering
Brückenindex: 0
Durchlass-Tauglichkeit: unpassierbar

"Achtung, offenbar starke Wasserstandsschwankungen - Bermenhöhe entsprechend planen!"
