Einschätzung von Durchlass-Bauwerken und Gefährdung des Fischotters

Aufnahme Nummer: 2245-011

Aufnahme-Datum: 19.03.2009

Gewässername: k.A.
Lage: Nordampel Altentreptow
Straße: B 96
Bundesstraße
Todfunde: 0

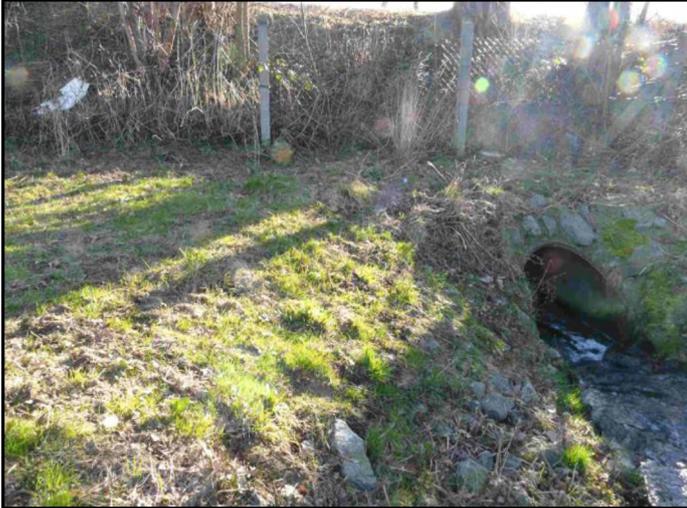
Nr.: 2245-011_001_go.JPG

Brückentyp: Rohrdurchlass

Durchlaß Durchmesser: 0,9

Brückenlänge [m]: 28

Bedeutung im Habitatverbund: mittel
Verkehrsdichte: praktisch unpassierbar
Brückenindex: 0
Durchlass-Tauglichkeit: unpassierbar

"Kurzfristig Trockenröhre, längerfristig Kastendurchlaß notwendig. Der Straßendamm ist 24 m breit, bei der Rohrlänge ist dann großer Durchmesser notwendig. Bei der Dammhöhe reichen jedoch kurze Leitzäune."
