Einschätzung von Durchlass-Bauwerken und Gefährdung des Fischotters

Aufnahme Nummer: 2245-014 Aufnahme-Datum: 19.03.2009

Gewässername: k.A.
Lage: zwischen Golchen und Ludwigshöhe
Straße: Dorfverbindung
sonstige Straße
Totfunde: 0

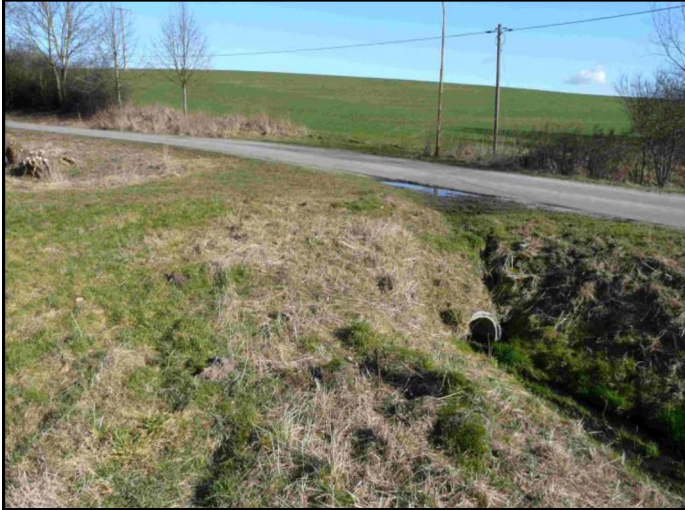
Nr.: 2245-014_001_go.JPG

Brückentyp: Rohrdurchlass Durchlaß Durchmesser: 0,4

Lichte Breite [m]: 0
Lichte Höhe [m]: 0 Brückenlänge [m]: 9
Bermen-Anzahl: keine
Bermenform: k.A.

Bedeutung im Habitatverbund: hoch
Verkehrsdichte: sehr gering
Brückenindex: 0
Durchlass-Tauglichkeit: unpassierbar

"Zwei Gräben werden genau unter der Straße zusammengeführt. Bei Straßenneubau sollte die Verrohrung geöffnet werden und der Wasserknotenpunkt verlegt oder weit überspannt werden. Wiesenzufahrt verlegen oder KDL mit einseitiger Berme."

Geschwindigkeitsbegrenzung	<input type="checkbox"/>	Bermen an Ufer anbinden	<input type="checkbox"/>
Trockenröhre einbringen	<input type="checkbox"/>	Wiesenzufahrten verlegen	<input checked="" type="checkbox"/>
		Komplexmaßnahmen notwendig	<input checked="" type="checkbox"/>
