Einschätzung von Durchlass-Bauwerken und Gefährdung des Fischotters

Aufnahme Nummer: 2248-004 Aufnahme-Datum: 11.06.2010

Gewässername: k.A.
Lage: vor Heidemühl
Straße: K 50
Kreisstraße
Todfunde: 0

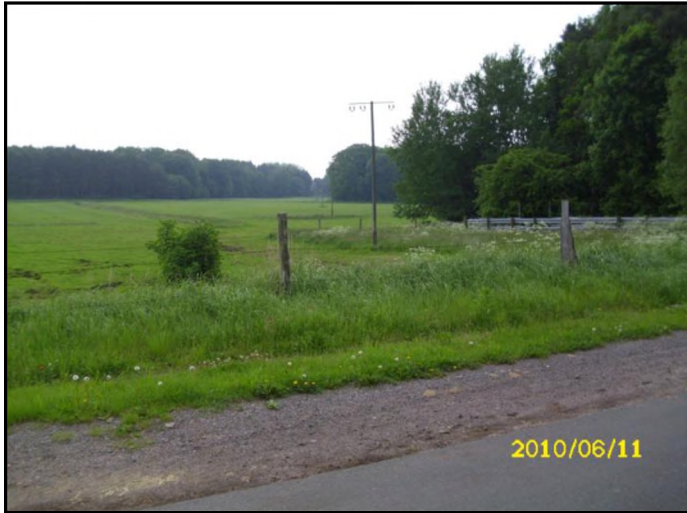
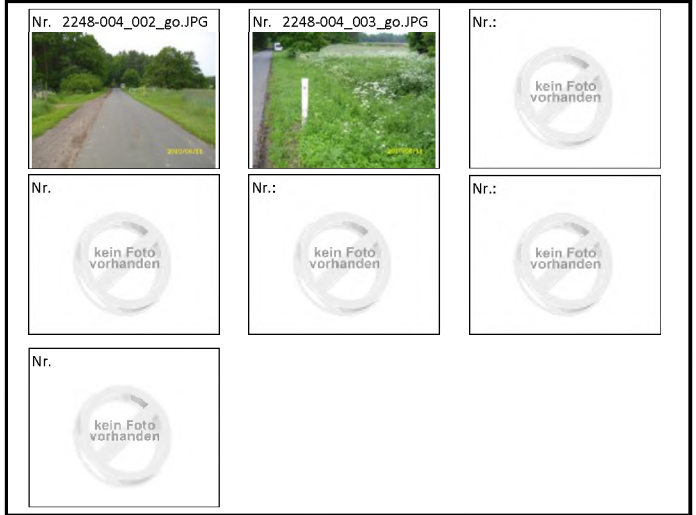
Nr.: 2248-004_001_go.JPG

sonstige Störfaktoren: einseitig verrohrt

Brückentyp: Rohrdurchlass Durchlaß Durchmesser: k.A.

Bedeutung im Habitatverbund: mittel
Verkehrsdichte: mittel
Brückenindex: 0
Durchlass-Tauglichkeit: ungeeignet

Geschwindigkeitsbegrenzung	<input type="checkbox"/>	Bermen an Ufer anbinden	<input type="checkbox"/>
Trockenröhre einbringen	<input checked="" type="checkbox"/>	Wiesenzufahrten verlegen	<input type="checkbox"/>
		Komplexmaßnahmen notwendig	<input type="checkbox"/>
