# Einschätzung von Durchlass-Bauwerken und Gefährdung des Fischotters

Aufnahme Nummer: 2248-010

Aufnahme-Datum: 02.08.2010

Gewässername: k.A.  
Lage: Neu Kosenow Gleis  
Straße: k.A.  
Gleisanlage  
Totfunde: 0

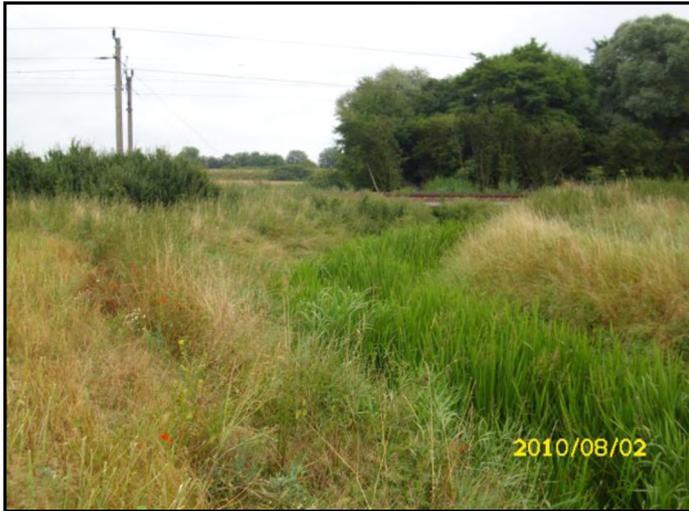
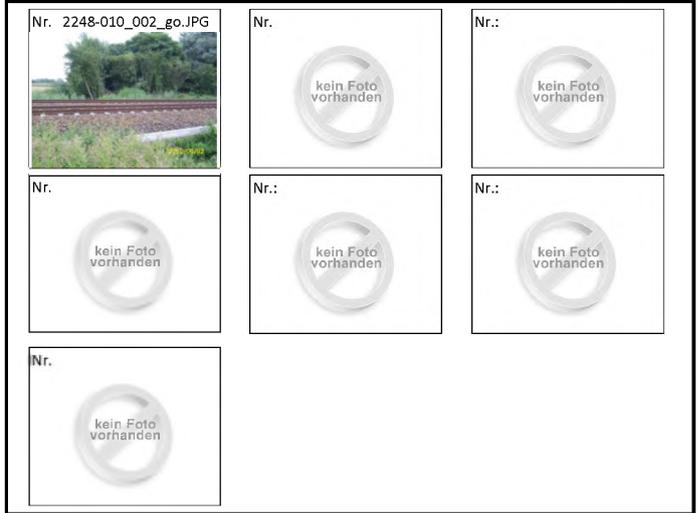
Nr.: 2248-010\_001\_go.JPG

Störfaktoren: Flutungsgefahr , Straßengraben offen mit Gewässer verbunden (in 1 oder mehr Richtungen). Gefahr, dass Otter diese Rinnen hochwandern und dann am Ende auf die Straße laufen.

Böschung ungünstig für wandernde Tiere (zum Gewässer steiler und tiefer als Böschung zur Straße). , Ungünstiges 'Länge zu Durchmesser'-Verhältnis

Brückentyp: Rohrdurchlass  
Durchlaß Durchmesser: k.A.  
Lichte Breite [m]: 1,1  
Lichte Höhe [m]: 0,5  
Brückenlänge [m]: 14  
Bermen-Anzahl: keine  
Bermenform: keine  
Bermen-Neigung: keine  
Bermen-Breite [m]: keine  
keine  
Bermen-Verfügbar: keine  
keine

Bedeutung im Habitatverbund: sehr hoch  
Verkehrsdichte: gering  
Brückenindex: 0,039  
Durchlass-Tauglichkeit: ungeeignet

| Kastendurchlass/Maul beids. Berme | <input checked="" type="checkbox"/> | Verrohrung öffnen | <input type="checkbox"/> |
