# Einschätzung von Durchlass-Bauwerken und Gefährdung des Fischotters

Aufnahme Nummer: 2248-012

Aufnahme-Datum: 05.08.2010

Gewässername: k.A.  
Lage: Schwerinsburg werdre  
Straße: L 31  
Landesstraße  
Totfunde: 0

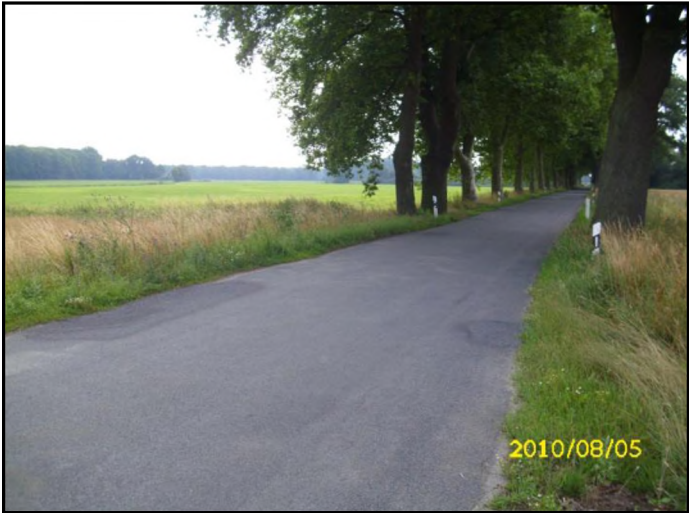
Nr.: 2248-012\_001\_go.JPG

Störfaktoren: Böschung ungünstig für wandernde Tiere (zum Gewässer steiler und tiefer als Böschung zur Straße).

Durchm. zu klein

Brückentyp: Rohrdurchlass

Bedeutung im Habitatverbund: gering  
Verkehrsdichte: mittel  
Brückenindex: 0  
Durchlass-Tauglichkeit: ungeeignet

| Kastendurchlass/Maul eins. Berme | <input checked="" type="checkbox"/> | Markierstruktur Podest | <input type="checkbox"/> |
| Trockenröhre einbringen | <input checked="" type="checkbox"/> | Wiesenzufahrten verlegen | <input type="checkbox"/> |
