# Einschätzung von Durchlass-Bauwerken und Gefährdung des Fischotters

Aufnahme Nummer: 2250-002 Aufnahme-Datum: 11.06.2010

Gewässername: k.A.  
Lage: Richtung Grambin  
Straße: k.A.  
sonstige Straße  
Totfunde: 0

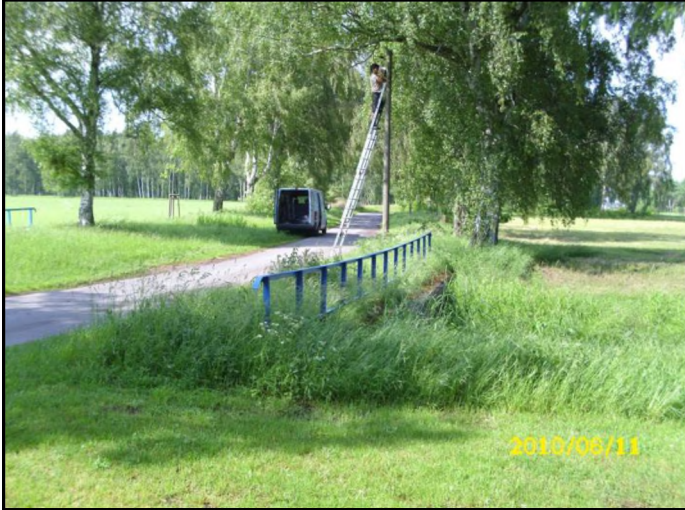
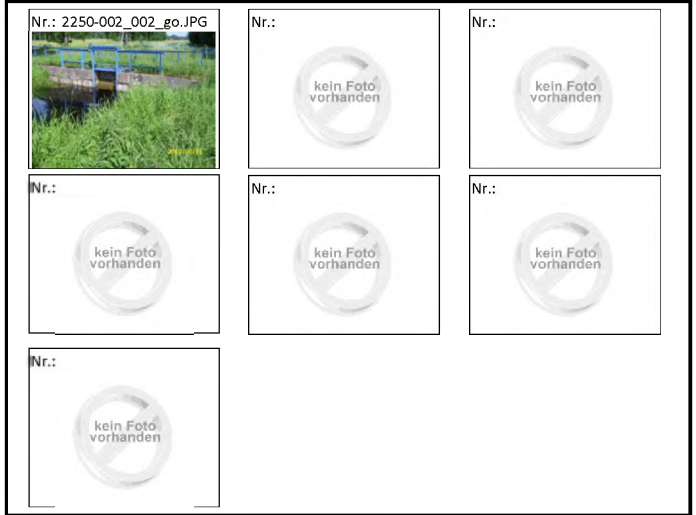
Nr.: 2250-002\_001\_go.JPG

Störfaktoren: Wehr/Stau , Durchlass vollständig geflutet  
Böschung ungünstig für wandernde Tiere (zum Gewässer steiler und tiefer als Böschung zur Straße).

Durchlass vollständig geflutet?

Brückentyp: Rohrdurchlass Durchlaß Durchmesser: k.A.  
Lichte Breite [m]: 0  
Lichte Höhe [m]: 0 Brückenlänge [m]: 13  
Bermen-Anzahl: keine  
Bermenform: keine  
Bermen-Neigung: keine Bermen-Breite [m]: keine  
keine  
Bermen-Verfügbar: keine  
keine

Bedeutung im Habitatverbund: sehr hoch  
Verkehrsdichte: gering  
Brückenindex: 0  
Durchlass-Tauglichkeit: ungeeignet

Geschwindigkeitsbegrenzung	<input type="checkbox"/>	Bermen an Ufer anbinden	<input type="checkbox"/>
Trockenröhre einbringen	<input checked="" type="checkbox"/>	Wiesenzufahrten verlegen	<input type="checkbox"/>
		Komplexmaßnahmen notwendig	<input type="checkbox"/>
