# Einschätzung von Durchlass-Bauwerken und Gefährdung des Fischotters

Aufnahme Nummer: 2250-003 Aufnahme-Datum: 11.06.2010

Gewässername: Zarow  
Lage: Uem eingang Zarow  
Straße: L 31  
Landesstraße  
Totfunde: 0

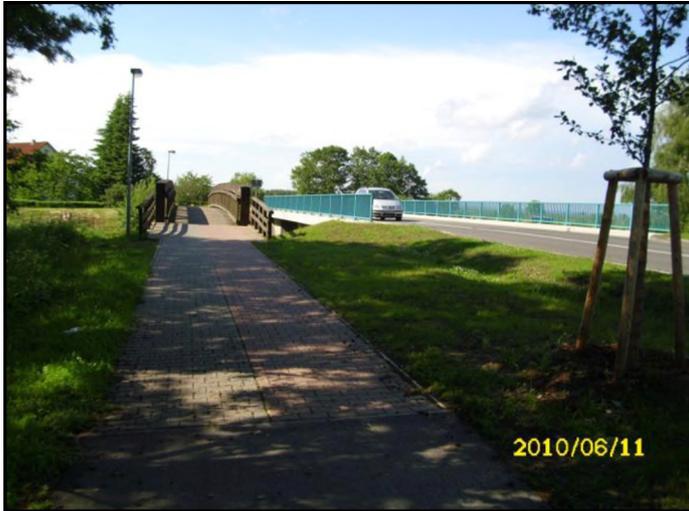
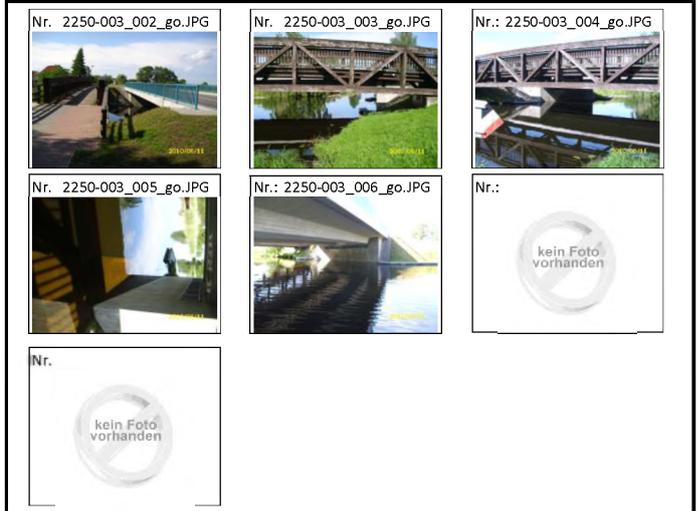
Nr.: 2250-003\_001\_go.JPG

Störfaktoren: Böschung ungünstig für wandernde Tiere (zum Gewässer steiler und tiefer als Böschung zur Straße).

Berme geflutet

Bedeutung im Habitatverbund: sehr hoch  
Verkehrsdichte: mittel  
Brückenindex: 4  
Durchlass-Tauglichkeit: bedingt geeignet

Trennung Wehr Durchlass	<input type="checkbox"/>	keine notwendig	<input type="checkbox"/>
Installation oberhalb Wehr	<input type="checkbox"/>	Markierstruktur Steinsch	<input checked="" type="checkbox"/>
Installation unterhalb Wehr	<input type="checkbox"/>	Markierstruktur Ufersubstrat	<input type="checkbox"/>
Entfernung Rechen	<input type="checkbox"/>	Markierstruktur Laufbohle fest	<input type="checkbox"/>
Entfernung sonstige Hindernisse	<input type="checkbox"/>	Markierstruktur Laufbohle schwimmend	<input type="checkbox"/>
Kastendurchlass/Maul eins. Berme	<input type="checkbox"/>	Markierstruktur Podest	<input checked="" type="checkbox"/>
Kastendurchlass/Maul beids. Berme	<input checked="" type="checkbox"/>	Verrohrung öffnen	<input type="checkbox"/>
Markierstruktur einseitig	<input type="checkbox"/>	Leit-/Schutzzäune notwendig	<input type="checkbox"/>
Markierstruktur beidseitig	<input type="checkbox"/>	Leitstrukturen/ -senken einrichten	<input type="checkbox"/>
