# Einschätzung von Durchlass-Bauwerken und Gefährdung des Fischotters

Aufnahme Nummer: 2250-005 Aufnahme-Datum: 30.07.2010

Gewässername: Kienappelgraben  
Lage: Waldrand Jädkemühl  
Straße: K 12  
Kreisstraße  
Todfunde: 1

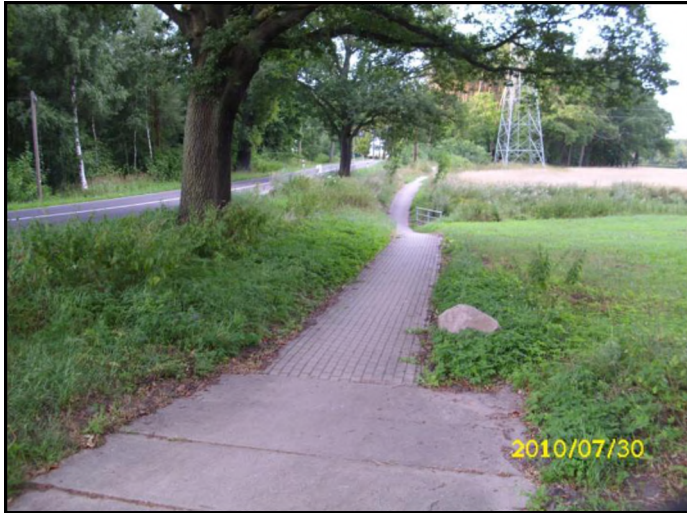
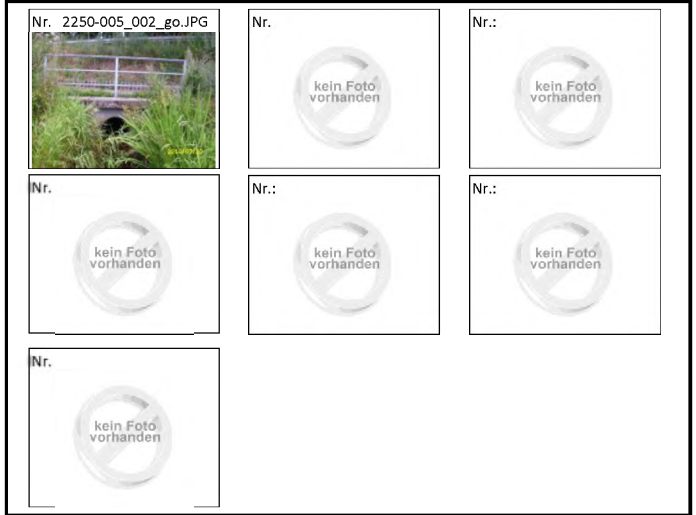
Nr.: 2250-005\_001\_go.JPG

Störfaktoren: Verrohrt , Ungünstiges 'Länge zu Durchmesser'-Verhältnis

Parallelweg, der Otter aus dem Wasser und damit auf die Böschung und dichter an die Straße führt.

Brückentyp: Rohrdurchlass Durchlaß Durchmesser: k.A.

Bedeutung im Habitatverbund: sehr hoch  
Verkehrsdichte: mittel  
Brückenindex: 0  
Durchlass-Tauglichkeit: ungeeignet

Trennung Wehr Durchlass	<input type="checkbox"/>	keine notwendig	<input type="checkbox"/>
Installation oberhalb Wehr	<input type="checkbox"/>	Markierstruktur Steinsch	<input type="checkbox"/>
Installation unterhalb Wehr	<input type="checkbox"/>	Markierstruktur Ufersubstrat	<input type="checkbox"/>
Entfernung Rechen	<input type="checkbox"/>	Markierstruktur Laufbohle fest	<input type="checkbox"/>
Entfernung sonstige Hindernisse	<input type="checkbox"/>	Markierstruktur Laufbohle schwimmend	<input type="checkbox"/>
Kastendurchlass/Maul eins. Berme	<input type="checkbox"/>	Markierstruktur Podest	<input type="checkbox"/>
Kastendurchlass/Maul beids. Berme	<input checked="" type="checkbox"/>	Verrohrung öffnen	<input type="checkbox"/>
Markierstruktur einseitig	<input type="checkbox"/>	Leit-/Schutzzäune notwendig	<input type="checkbox"/>
Markierstruktur beidseitig	<input type="checkbox"/>	Leitstrukturen/ -senken einrichten	<input checked="" type="checkbox"/>

Geschwindigkeitsbegrenzung	<input type="checkbox"/>	Bermen an Ufer anbinden	<input type="checkbox"/>
Trockenröhre einbringen	<input checked="" type="checkbox"/>	Wiesenzufahrten verlegen	<input type="checkbox"/>
		Komplexmaßnahmen notwendig	<input type="checkbox"/>
