Einschätzung von Durchlass-Bauwerken und Gefährdung des Fischotters

Aufnahme Nummer: 2331-004 Aufnahme-Datum: 09.02.2011

Gewässername: k.A.
Lage: Goldensee südost
Straße: K 10
Kreisstraße
Todfunde: 0

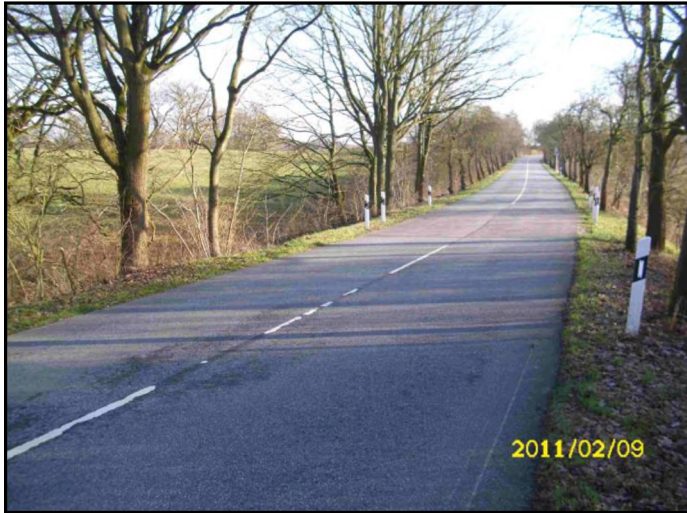
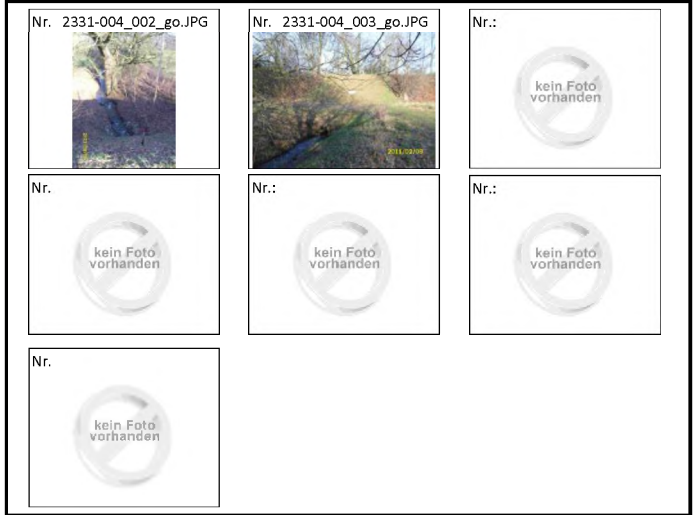
Nr.: 2331-004_001_go.JPG

Störfaktoren: Verrohrt

Brückentyp: Rohrdurchlass Durchlaß Durchmesser: k.A.

Bedeutung im Habitatverbund: mittel
Verkehrsdichte: mittel
Brückenindex: 0
Durchlass-Tauglichkeit: ungeeignet

Geschwindigkeitsbegrenzung	<input type="checkbox"/>	Bermen an Ufer anbinden	<input type="checkbox"/>
Trockenröhre einbringen	<input checked="" type="checkbox"/>	Wiesenzufahrten verlegen	<input type="checkbox"/>
		Komplexmaßnahmen notwendig	<input type="checkbox"/>
