# Einschätzung von Durchlass-Bauwerken und Gefährdung des Fischotters

Aufnahme Nummer: 2332-007 Aufnahme-Datum: 06.04.2011

Gewässername: k.A.  
Lage: westl. Krembz  
Straße: L 041  
Landesstraße  
Totfunde: 0

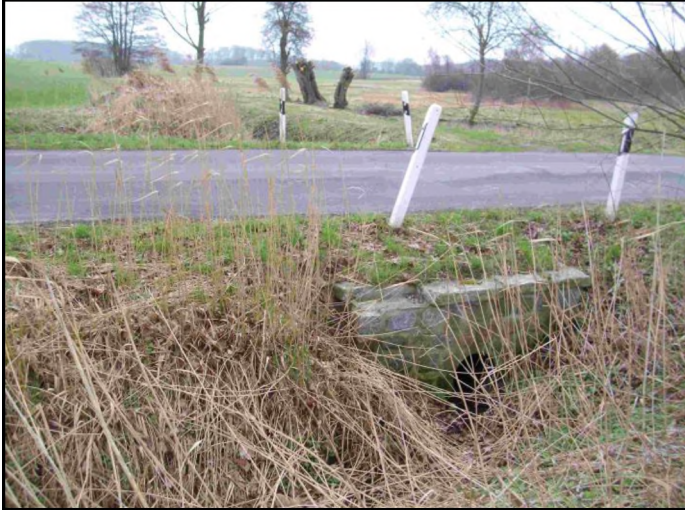
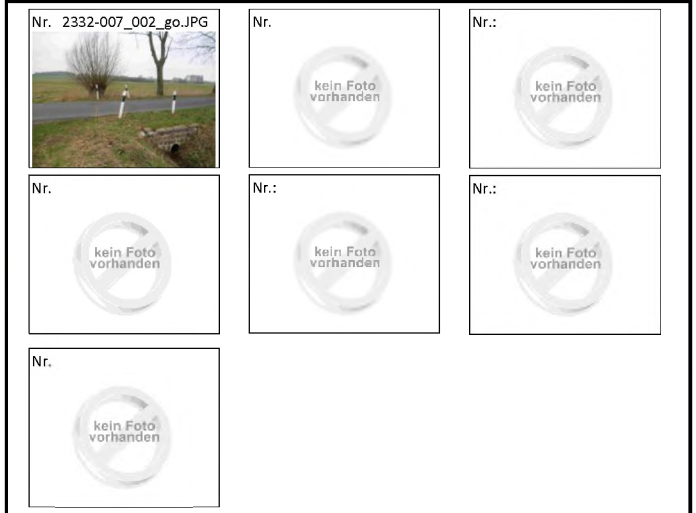
Nr.: 2332-007\_001\_go.JPG

Störfaktoren: Flutungsgefahr , Straßengraben offen mit Gewässer verbunden (in 1 oder mehr Richtungen). Gefahr, dass Otter diese Rinnen hochwandern und dann am Ende auf die Straße laufen.

Ungünstiges 'Länge zu Durchmesser'-Verhältnis

Brückentyp: Rohrdurchlass Durchlaß Durchmesser: k.A.  
Lichte Breite [m]: 0,3  
Lichte Höhe [m]: 0,2 Brückenlänge [m]: 10  
Bermen-Anzahl: keine  
Bermenform: keine  
Bermen-Neigung: keine Bermen-Breite [m]: keine  
keine keine  
Bermen-Verfügbar: keine

Bedeutung im Habitatverbund: mittel  
Verkehrsdichte: mittel  
Brückenindex: 0  
Durchlass-Tauglichkeit: ungeeignet

Geschwindigkeitsbegrenzung	<input type="checkbox"/>	Bermen an Ufer anbinden	<input type="checkbox"/>
Trockenröhre einbringen	<input checked="" type="checkbox"/>	Wiesenzufahrten verlegen	<input type="checkbox"/>
		Komplexmaßnahmen notwendig	<input type="checkbox"/>
