# Einschätzung von Durchlass-Bauwerken und Gefährdung des Fischotters

Aufnahme Nummer: 2332-020

Aufnahme-Datum: 07.04.2011

Gewässername: k.A.  
Lage: Pokrent  
Straße: K 29  
Kreisstraße  
Todfunde: 0

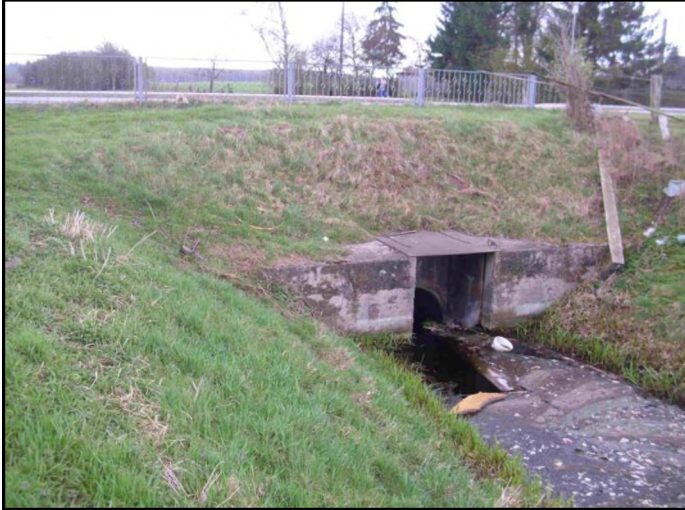
Nr.: 2332-020\_001\_go.JPG

Störfaktoren: Wehr/Stau , Flutungsgefahr , Böschung ungünstig für wandernde Tiere (zum Gewässer steiler und tiefer als Böschung zur Straße).

Ungünstiges 'Länge zu Durchmesser'-Verhältnis , Turbulenzen oder Turbulenzengefahr nach Regen usw.

Brückentyp: Rohrdurchlass

Brückenlänge [m]: 14

Bedeutung im Habitatverbund: mittel  
Verkehrsdichte: mittel  
Brückenindex: 0  
Durchlass-Tauglichkeit: ungeeignet

| Kastendurchlass/Maul beids. Berme | <input checked="" type="checkbox"/> | Verrohrung öffnen | <input type="checkbox"/> |
| Trockenröhre einbringen | <input checked="" type="checkbox"/> | Wiesenzufahrten verlegen | <input type="checkbox"/> |
