# Einschätzung von Durchlass-Bauwerken und Gefährdung des Fischotters

Aufnahme Nummer: 2333-009 Aufnahme-Datum: 08.02.2011

Gewässername: Zare  
Lage: westl. Grambow  
Straße: K 28  
Kreisstraße  
Todfunde: 0

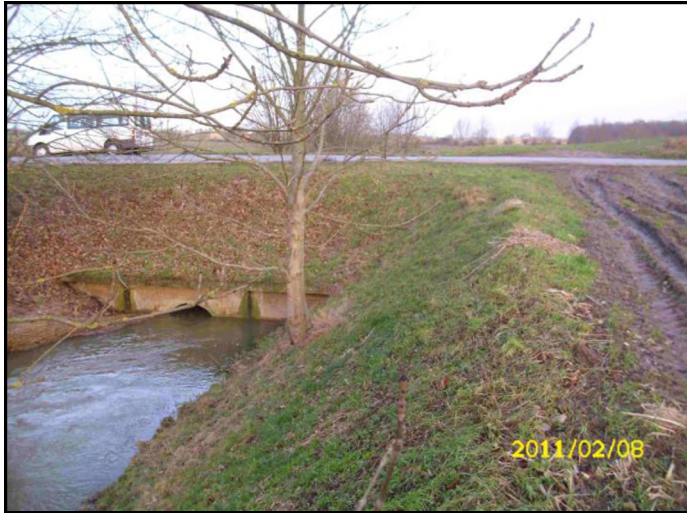
Nr.: 2333-009\_001\_go.JPG

Störfaktoren: Flutungsgefahr , Böschung ungünstig für wandernde Tiere (zum Gewässer steiler und tiefer als Böschung zur Straße).

Ungünstiges 'Länge zu Durchmesser'-Verhältnis , Turbulenzen oder Turbulenzengefahr nach Regen usw.

Brückentyp: Rohrdurchlass Durchlaß Durchmesser: k.A.  
Lichte Breite [m]: 0,3  
Lichte Höhe [m]: 0,2 Brückenlänge [m]: 22  
Bermen-Anzahl: keine  
Bermenform: keine  
Bermen-Neigung: keine Bermen-Breite [m]: keine  
keine keine  
Bermen-Verfügbar: keine

Bedeutung im Habitatverbund: mittel  
Verkehrsdichte: mittel  
Brückenindex: 0,003  
Durchlass-Tauglichkeit: ungeeignet

Geschwindigkeitsbegrenzung	<input type="checkbox"/>	Bermen an Ufer anbinden	<input type="checkbox"/>
Trockenröhre einbringen	<input checked="" type="checkbox"/>	Wiesenzufahrten verlegen	<input type="checkbox"/>
		Komplexmaßnahmen notwendig	<input type="checkbox"/>
