Einschätzung von Durchlass-Bauwerken und Gefährdung des Fischotters

Aufnahme Nummer: 2335-006 Aufnahme-Datum: 24.08.2010

Gewässername: k.A.
Lage: westlich kritzow
Straße: K 4
Kreisstraße
Todfunde: 0

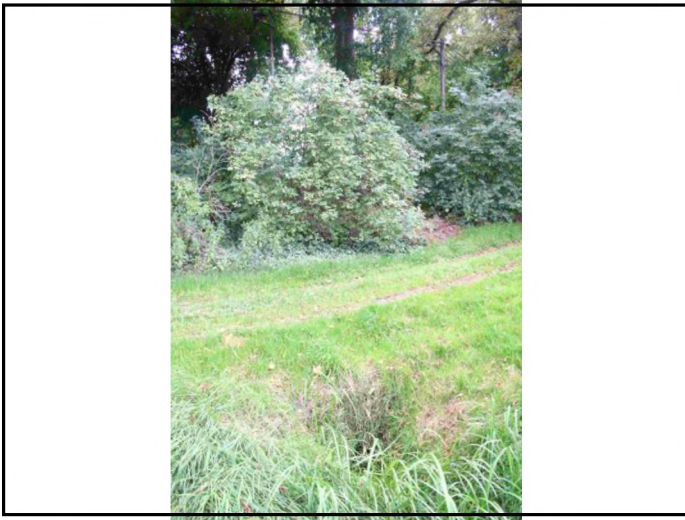
Nr.: 2335-006_001_he.JPG

Brückentyp: Rohrdurchlass Durchlaß Durchmesser: k.A.

Lichte Breite [m]: 0
Lichte Höhe [m]: 0 Brückenlänge [m]: 27
Bermen-Anzahl: keine
Bermenform: k.A.

Bedeutung im Habitatverbund: mittel
Verkehrsdichte: mittel
Brückenindex: 0
Durchlass-Tauglichkeit: ungeeignet

Trennung Wehr Durchlass	<input type="checkbox"/>	keine notwendig	<input type="checkbox"/>
Installation oberhalb Wehr	<input type="checkbox"/>	Markierstruktur Steinsch	<input type="checkbox"/>
Installation unterhalb Wehr	<input type="checkbox"/>	Markierstruktur Ufersubstrat	<input type="checkbox"/>
Entfernung Rechen	<input type="checkbox"/>	Markierstruktur Laufbohle fest	<input type="checkbox"/>
Entfernung sonstige Hindernisse	<input type="checkbox"/>	Markierstruktur Laufbohle schwimmend	<input type="checkbox"/>
Kastendurchlass/Maul eins. Berme	<input checked="" type="checkbox"/>	Markierstruktur Podest	<input type="checkbox"/>
Kastendurchlass/Maul beids. Berme	<input type="checkbox"/>	Verrohrung öffnen	<input type="checkbox"/>
Markierstruktur einseitig	<input type="checkbox"/>	Leit-/Schutzzäune notwendig	<input type="checkbox"/>
Markierstruktur beidseitig	<input type="checkbox"/>	Leitstrukturen/ -senken einrichten	<input checked="" type="checkbox"/>

Geschwindigkeitsbegrenzung	<input type="checkbox"/>	Bermen an Ufer anbinden	<input type="checkbox"/>
Trockenröhre einbringen	<input checked="" type="checkbox"/>	Wiesenzufahrten verlegen	<input type="checkbox"/>
		Komplexmaßnahmen notwendig	<input type="checkbox"/>
