# Einschätzung von Durchlass-Bauwerken und Gefährdung des Fischotters

Aufnahme Nummer: 2335-008

Aufnahme-Datum: 24.08.2010

Gewässername: k.A.  
Lage: südDurchlassich Kritzow  
Straße: K 5  
Kreisstraße  
Todfunde: 0

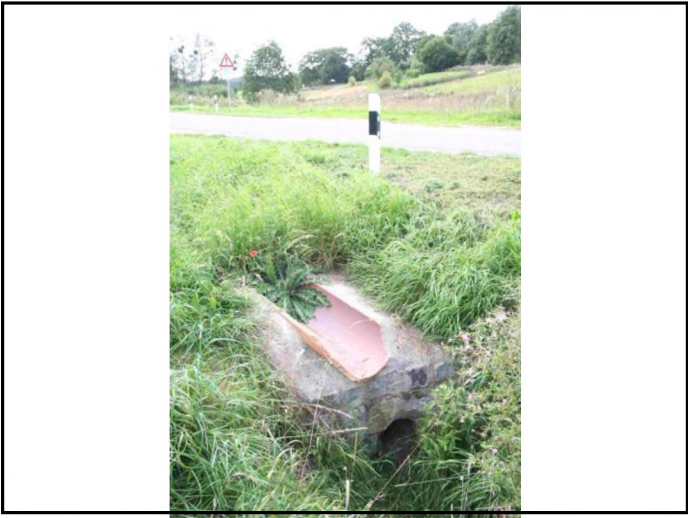
Nr.: 2335-008\_001\_he.JPG

Brückentyp: Rohrdurchlass

Brückenlänge [m]: 25

Bedeutung im Habitatverbund: gering  
Verkehrsdichte: mittel  
Brückenindex: 0  
Durchlass-Tauglichkeit: ungeeignet

ggf. Graben rechtwinklig unter Straße hindurchführen, derzeit durch spitzen Winkel große Durchlaßlänge.
