# Einschätzung von Durchlass-Bauwerken und Gefährdung des Fischotters

Aufnahme Nummer: 2335-016 Aufnahme-Datum: 10.01.2011

Gewässername: Göwe  
Lage: zwischen Müsselmow und Holzendorf  
Straße: Dorfstraße  
sonstige Straße  
Todfunde: 1

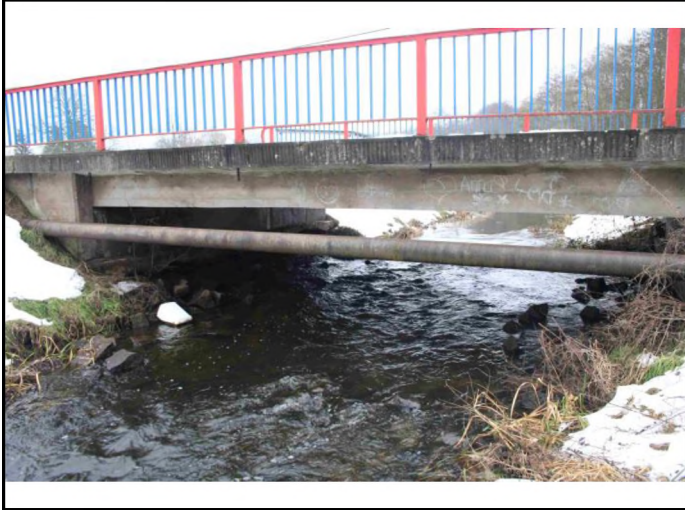
Nr.: 2335-016\_001\_he.JPG

Brückentyp: Kastenbrücke Durchlaß Durchmesser: k.A.

Lichte Breite [m]: 8  
Lichte Höhe [m]: 1  
Bermen-Anzahl: beidseitig  
Bermenform: sonstige  
DU natur

Bedeutung im Habitatverbund: sehr hoch  
Verkehrsdichte: gering  
Brückenindex: 1,067  
Durchlass-Tauglichkeit: bedingt geeignet

Neben Brücke quert Rohr, jedoch in 0,7 m Höhe, kein Hindernis.
