# Einschätzung von Durchlass-Bauwerken und Gefährdung des Fischotters

Aufnahme Nummer: 2335-020

Aufnahme-Datum: 10.01.2011

Gewässername: Göwe  
Lage: in Weberin  
Straße: K 4  
Kreisstraße  
Todfunde: 0

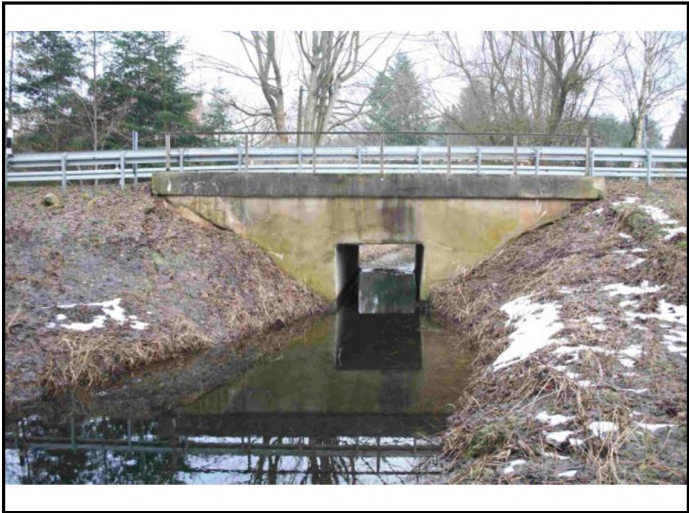
Nr.: 2335-020\_001\_he.JPG

Brückentyp: Kastendurchlass

Lichte Breite [m]: 1,5  
Lichte Höhe [m]: 1,2  
Bermen-Anzahl: keine  
Bermenform: k.A.

Brückenlänge [m]: 6,5

Bedeutung im Habitatverbund: sehr hoch  
Verkehrsdichte: gering  
Brückenindex: 0,277  
Durchlass-Tauglichkeit: bedingt geeignet

| Kastendurchlass/Maul eins. Berme | <input checked="" type="checkbox"/> | Verrohrung öffnen | <input type="checkbox"/> |
| Kastendurchlass/Maul beids. Berme | <input checked="" type="checkbox"/> | Leit-/Schutzzäune notwendig | <input type="checkbox"/> |
