Einschätzung von Durchlass-Bauwerken und Gefährdung des Fischotters

Aufnahme Nummer: 2338-017 Aufnahme-Datum: 10.08.2010

Gewässername: Zufluß Suckwitzer See
Lage: nördlich Rothbeck, östlich Lohmen
Straße: L 17
Landesstraße
Totfunde: 0

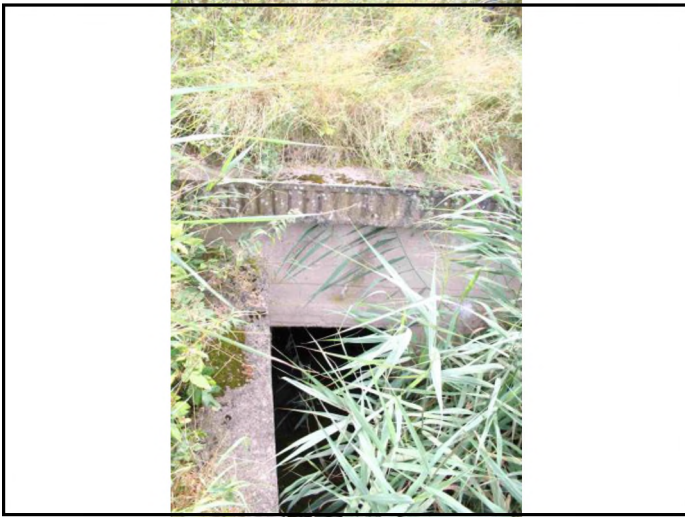
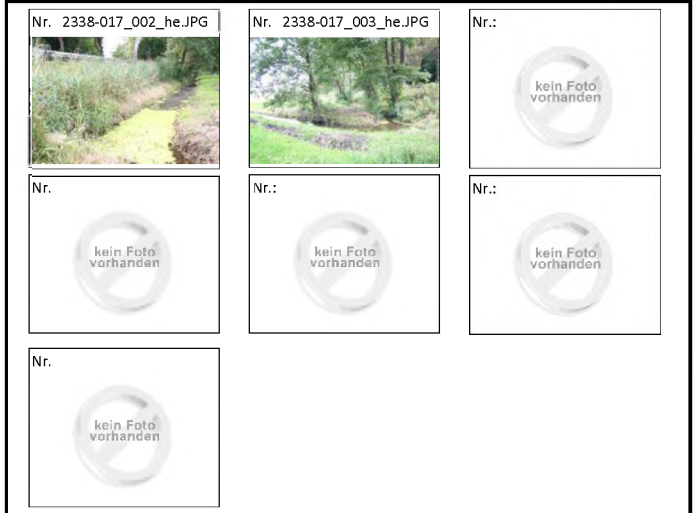
Nr.: 2338-017_001_he.JPG

Brückentyp: Kastendurchlass Durchlaß Durchmesser: k.A.

Lichte Breite [m]: 0,7
Lichte Höhe [m]: 0,8 Brückenlänge [m]: 12,5
Bermen-Anzahl: keine
Bermenform: k.A.

Bedeutung im Habitatverbund: mittel
Verkehrsdichte: mittel
Brückenindex: 0,045
Durchlass-Tauglichkeit: ungeeignet

Geschwindigkeitsbegrenzung	<input type="checkbox"/>	Bermen an Ufer anbinden	<input type="checkbox"/>
Trockenröhre einbringen	<input type="checkbox"/>	Wiesenzufahrten verlegen	<input type="checkbox"/>
		Komplexmaßnahmen notwendig	<input checked="" type="checkbox"/>

Detailplanung vor Ort.
