# Einschätzung von Durchlass-Bauwerken und Gefährdung des Fischotters

Aufnahme Nummer: 2339-002

Aufnahme-Datum: 16.03.2010

Gewässername: k.A.  
Lage: Westgrenze NSG Windfang nörDurchlassich Krakow  
Straße: L 11  
Landesstraße  
Todfunde: 0

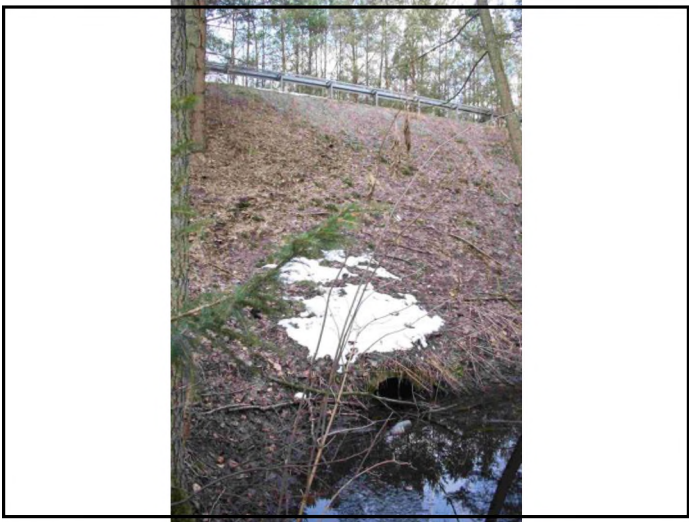
Nr.: 2339-002\_001\_he.JPG

Brückentyp: Rohrdurchlass

Lichte Breite [m]: 0,6  
Lichte Höhe [m]: 0,2  
Bermen-Anzahl: keine  
Bermenform: k.A.

Brückenlänge [m]: 22

Bedeutung im Habitatverbund: mittel  
Verkehrsdichte: mittel  
Brückenindex: 0,005  
Durchlass-Tauglichkeit: ungeeignet

Trockenröhre oder Kastendurchlaß/Maulprofil mit einseitiger Berme oder Doppel-Rohrdurchlaß.
