Einschätzung von Durchlass-Bauwerken und Gefährdung des Fischotters

Aufnahme Nummer: 2339-018

Aufnahme-Datum: 04.08.2010

Gewässername: Mühlenbach
Lage: unter Hauptkreuzung in Krakow
Straße: B 103
Bundesstraße
Todfunde: 0

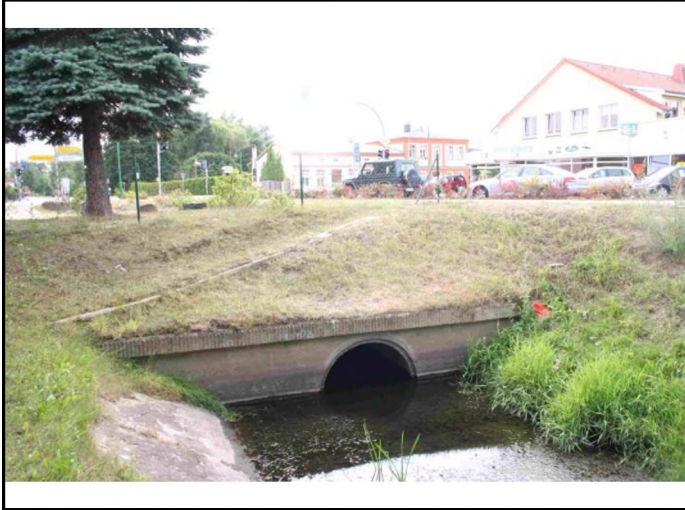
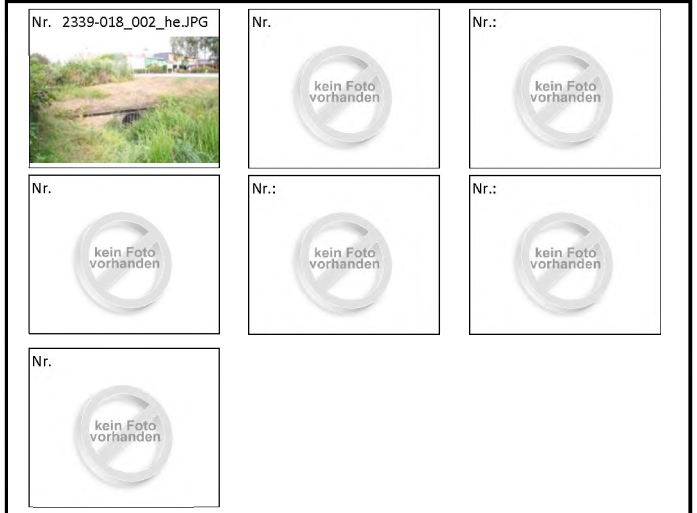
Nr.: 2339-018_001_he.JPG

Störfaktoren: Verrohrt , Rechen/Schieber

Brückentyp: Rohrdurchlass

Bedeutung im Habitatverbund: mittel
Verkehrsdichte: mittel
Brückenindex: 0
Durchlass-Tauglichkeit: ungeeignet

Geschwindigkeitsbegrenzung	<input type="checkbox"/>	Bermen an Ufer anbinden	<input type="checkbox"/>
Trockenröhre einbringen	<input type="checkbox"/>	Wiesenzufahrten verlegen	<input type="checkbox"/>
		Komplexmaßnahmen notwendig	<input checked="" type="checkbox"/>

Alternative Stadtumgehung wichtig! Detailplanung mit allen Beteiligten. Detailplanung mit allen Beteiligten für Gesamtlösung für Krakow.
