Einschätzung von Durchlass-Bauwerken und Gefährdung des Fischotters

Aufnahme Nummer: 2341-104 Aufnahme-Datum: 23.10.2010

Gewässername: k.A.
Lage: Ortseingang Schorssow
Straße: K 44
Kreisstraße
Todfunde: 0

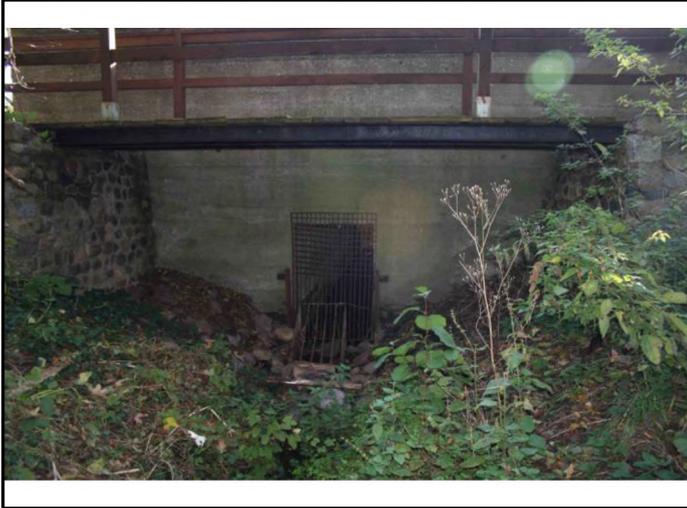
Nr.: 2341-104_001_he.JPG

Störfaktoren: Rechen/Schieber , Verrohrt

Brückentyp: Rohrdurchlass Durchlaß Durchmesser: k.A.

Lichte Breite [m]: 0
Lichte Höhe [m]: 0 Brückenlänge [m]: 12
Bermen-Anzahl: keine
Bermenform: k.A.

Bedeutung im Habitatverbund: sehr hoch
Verkehrsdichte: gering
Brückenindex: 0
Durchlass-Tauglichkeit: ungeeignet

Wenigstens für ca. 30 m oberhalb der Straße Verrohrung öffnen als Einstieg in den Durchlaß.
