Einschätzung von Durchlass-Bauwerken und Gefährdung des Fischotters

Aufnahme Nummer: 2342-016

Gewässername: Lupenbach
Lage: in Tressow
Straße: K 8
Kreisstraße
Totfunde: 0

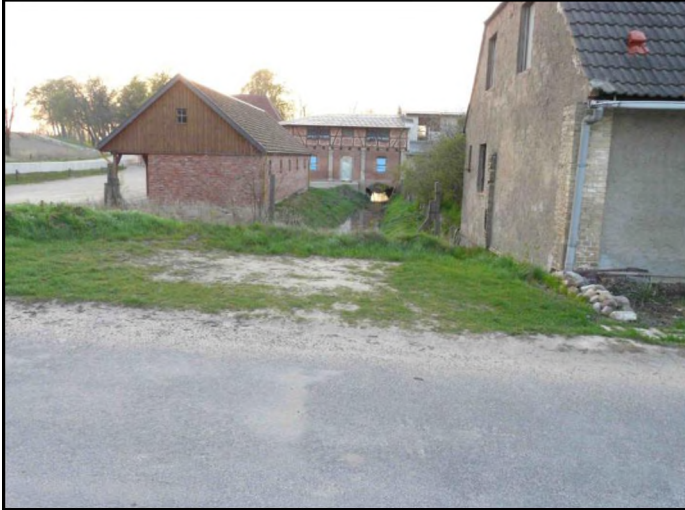
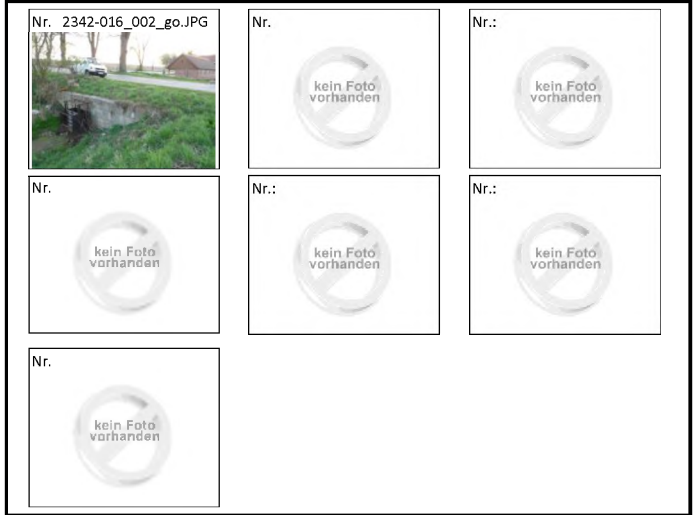
Nr.: 2342-016_001_go.JPG

Brückentyp: Rohrdurchlass
Durchlaß Durchmesser: k.A.

Bedeutung im Habitatverbund: mittel
Verkehrsdichte: gering
Brückenindex: 0
Durchlass-Tauglichkeit: unpassierbar

Trennung Wehr Durchlass	<input type="checkbox"/>	keine notwendig	<input type="checkbox"/>
Installation oberhalb Wehr	<input checked="" type="checkbox"/>	Markierstruktur Steinsch	<input type="checkbox"/>
Installation unterhalb Wehr	<input type="checkbox"/>	Markierstruktur Ufersubstrat	<input type="checkbox"/>
Entfernung Rechen	<input type="checkbox"/>	Markierstruktur Laufbohle fest	<input type="checkbox"/>
Entfernung sonstige Hindernisse	<input type="checkbox"/>	Markierstruktur Laufbohle schwimmend	<input type="checkbox"/>
Kastendurchlass/Maul eins. Berme	<input type="checkbox"/>	Markierstruktur Podest	<input type="checkbox"/>
Kastendurchlass/Maul beids. Berme	<input checked="" type="checkbox"/>	Verrohrung öffnen	<input type="checkbox"/>
Markierstruktur einseitig	<input type="checkbox"/>	Leit-/Schutzzäune notwendig	<input type="checkbox"/>
Markierstruktur beidseitig	<input type="checkbox"/>	Leitstrukturen/ -senken einrichten	<input type="checkbox"/>

Geschwindigkeitsbegrenzung	<input type="checkbox"/>	Bermen an Ufer anbinden	<input type="checkbox"/>
Trockenröhre einbringen	<input type="checkbox"/>	Wiesenzufahrten verlegen	<input type="checkbox"/>
		Komplexmaßnahmen notwendig	<input checked="" type="checkbox"/>

"Achtung, Herr von Mahl Zahn baut gerade die Mühle unterhalb des Durchlasses aus. Es wäre zu prüfen, ob die Durchgängigkeit für Fische und Otter gesichert ist. Der Anwohner hat zugesagt, darauf zu achten, daß die Öffnung im Zaun an seinem Haus für den Fischotter erhalten bleibt."
