Einschätzung von Durchlass-Bauwerken und Gefährdung des Fischotters

Aufnahme Nummer: 2343-019 Aufnahme-Datum: 15.04.2009

Gewässername: k.A.
Lage: südlich Zettemin Richtung Rützenfeld
Straße: Dorfverbindung
sonstige Straße
Totfunde: 0

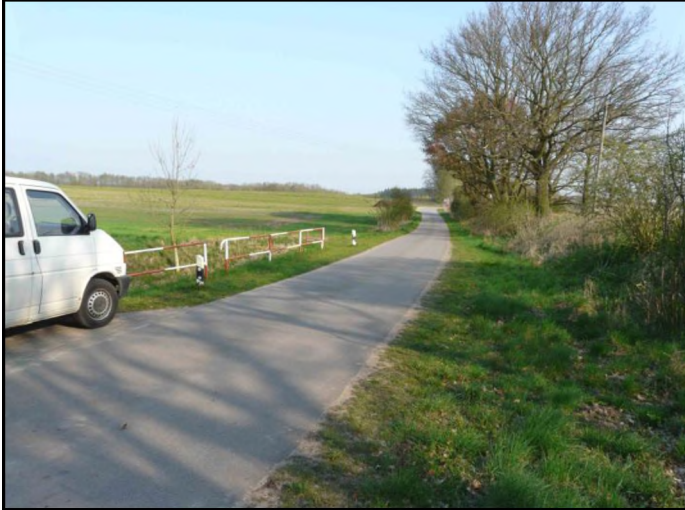
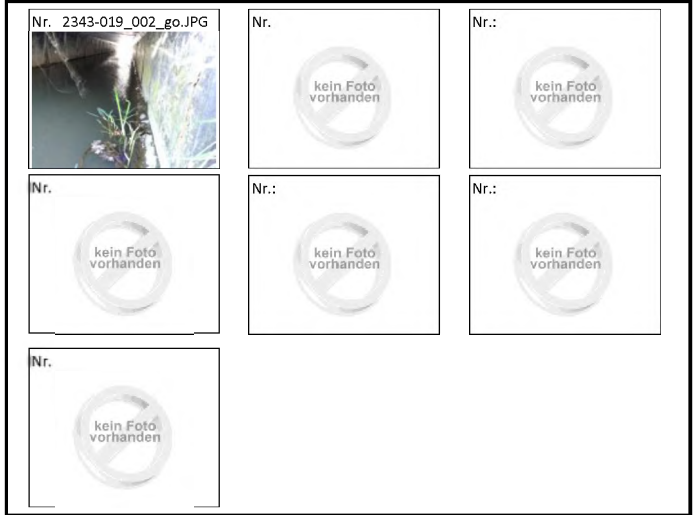
Nr.: 2343-019_001_go.JPG

Brückentyp: Kastendurchlass Durchlaß Durchmesser: k.A.

Lichte Breite [m]: 1,5
Lichte Höhe [m]: 0,7 Brückenlänge [m]: 27
Bermen-Anzahl: keine
Bermenform: k.A.

Bedeutung im Habitatverbund: hoch
Verkehrsdichte: sehr gering
Brückenindex: 0,039
Durchlass-Tauglichkeit: wenig geeignet

"Markierstrukturen: eine der Möglichkeiten; In Absprache mit WBV in Abhängigkeit von Durchflußmenge einseitig Markierstrukturen konzipieren. Detailplanung notwendig"
