Einschätzung von Durchlass-Bauwerken und Gefährdung des Fischotters

Aufnahme Nummer: 2344-001 Aufnahme-Datum: 18.02.2009

Gewässername: k.A.
Lage: westlich Rosenow nahe Abzweig Richtung Briggow
Straße: B 104
Bundesstraße
Totfunde: 0

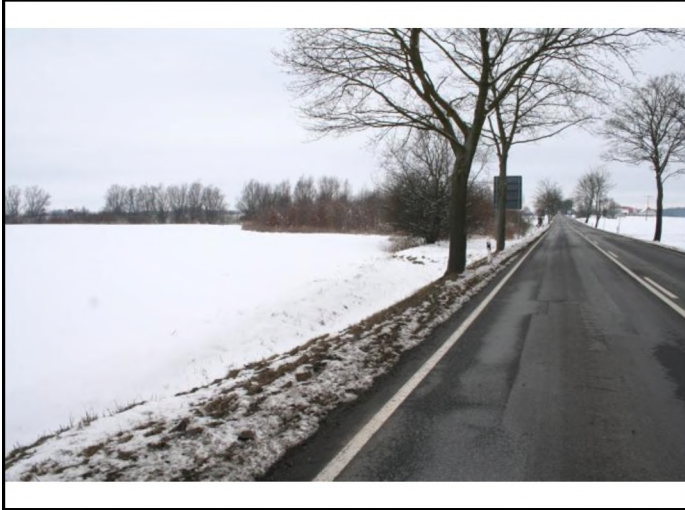
Nr.: 2344-001_001_he.JPG

"Graben wird zur Straße hin und dann einseitig parallel geführt, andere Straßenseite Feuchtgebiet. In Höhe Grabenknick Trockenröhre notwendig! Vorhandener KDL etwas klein (mind. 0,8 Ziel). Beispiel für Strukturen, die neben dem Grabendurchlaß Trockenröhre benötigt oder eine Begradigung des Grabens. Verrohrung zwischen diesem und Punkt 2344-006 öffnen und ausreichend große Durchlässe gestalten."

Geschwindigkeitsbegrenzung	<input type="checkbox"/>	Bermen an Ufer anbinden	<input type="checkbox"/>
Trockenröhre einbringen	<input checked="" type="checkbox"/>	Wiesenzufahrten verlegen	<input type="checkbox"/>
		Komplexmaßnahmen notwendig	<input checked="" type="checkbox"/>
