Einschätzung von Durchlass-Bauwerken und Gefährdung des Fischotters

Aufnahme Nummer: 2344-002 Aufnahme-Datum: 18.02.2009

Gewässername: k.A.
Lage: westlich Ortsausgang Rosenow
Straße: B 104
Bundesstraße
Totfunde: 0

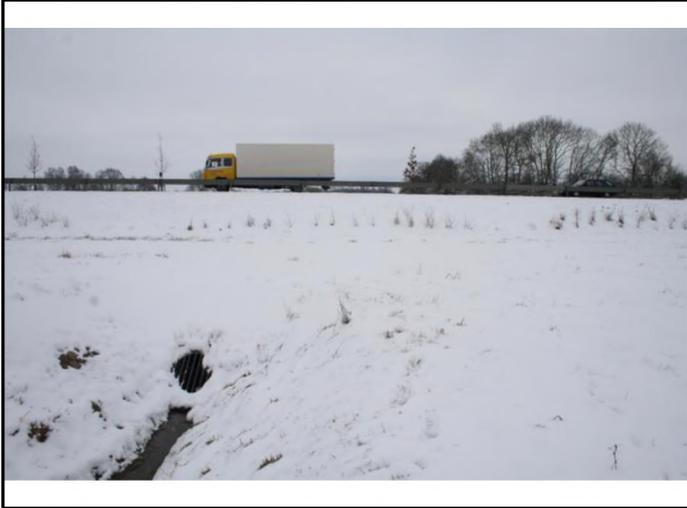
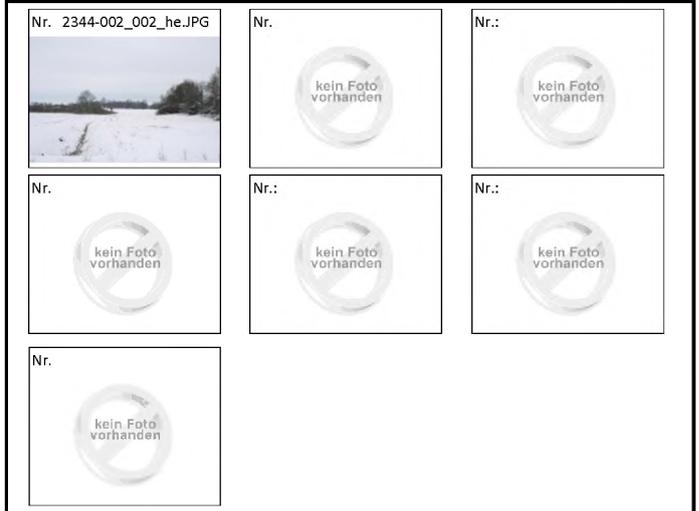
Nr.: 2344-002_001_he.JPG

Brückentyp: Rohrdurchlass Durchlaß Durchmesser: k.A.

Lichte Breite [m]: 0,8
Lichte Höhe [m]: 0,7 Brückenlänge [m]: 55
Bermen-Anzahl: keine
Bermenform: k.A.

Bedeutung im Habitatverbund: gering
Verkehrsdichte: hoch
Brückenindex: 0,01
Durchlass-Tauglichkeit: unpassierbar

Geschwindigkeitsbegrenzung	<input type="checkbox"/>	Bermen an Ufer anbinden	<input type="checkbox"/>
Trockenröhre einbringen	<input checked="" type="checkbox"/>	Wiesenzufahrten verlegen	<input checked="" type="checkbox"/>
		Komplexmaßnahmen notwendig	<input type="checkbox"/>

"zu 37-7: Trockenröhre in Höhe des Grabens am Böschungsfuß, wenn Wiesenzufahrten nicht zu verlegen und damit Verrohrung aufzuheben sind."
