Einschätzung von Durchlass-Bauwerken und Gefährdung des Fischotters

Aufnahme Nummer: 2344-006

Aufnahme-Datum: 26.03.2009

Gewässername: k.A.
Lage: östlich Tarnower Mühle
Straße: L 203
Landesstraße
Todfunde: 0

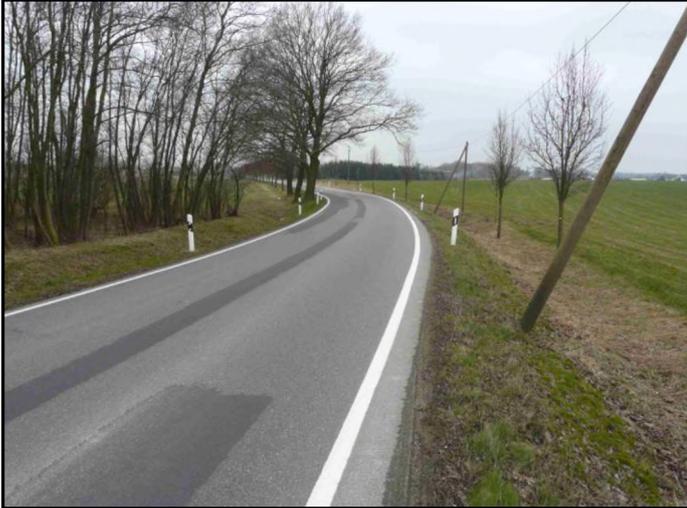
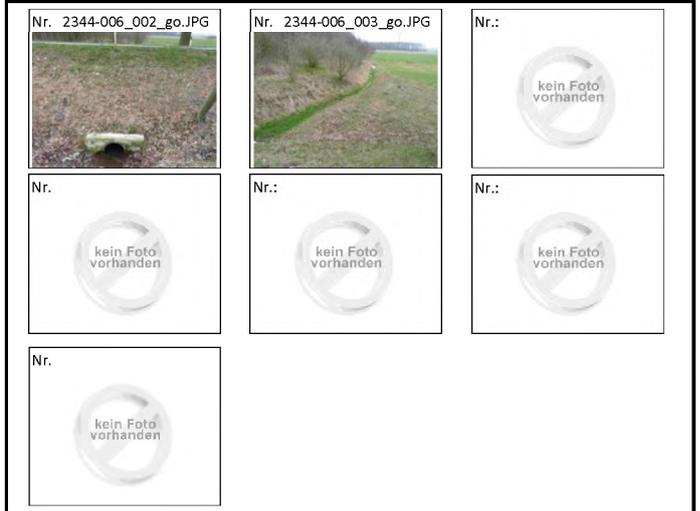
Nr.: 2344-006_001_go.JPG

Brückentyp: Rohrdurchlass

Lichte Breite [m]: 0,5
Lichte Höhe [m]: 0,3
Bermen-Anzahl: keine
Bermenform: k.A.

Brückenlänge [m]: 13

Bedeutung im Habitatverbund: gering
Verkehrsdichte: gering
Brückenindex: 0,012
Durchlass-Tauglichkeit: unpassierbar

Geschwindigkeitsbegrenzung	<input type="checkbox"/>	Bermen an Ufer anbinden	<input type="checkbox"/>
Trockenröhre einbringen	<input checked="" type="checkbox"/>	Wiesenzufahrten verlegen	<input type="checkbox"/>
		Komplexmaßnahmen notwendig	<input type="checkbox"/>

"Verrohrung zwischen diesem und Punkt 2344-001 öffnen und ausreichend große Durchlässe gestalten."
