# Einschätzung von Durchlass-Bauwerken und Gefährdung des Fischotters

Aufnahme Nummer: 2345-016 Aufnahme-Datum: 20.03.2009

Gewässername: Tuchmachergraben  
Lage: Höhe Unterstriet  
Straße: A 20  
Autobahn  
Todfunde: 0

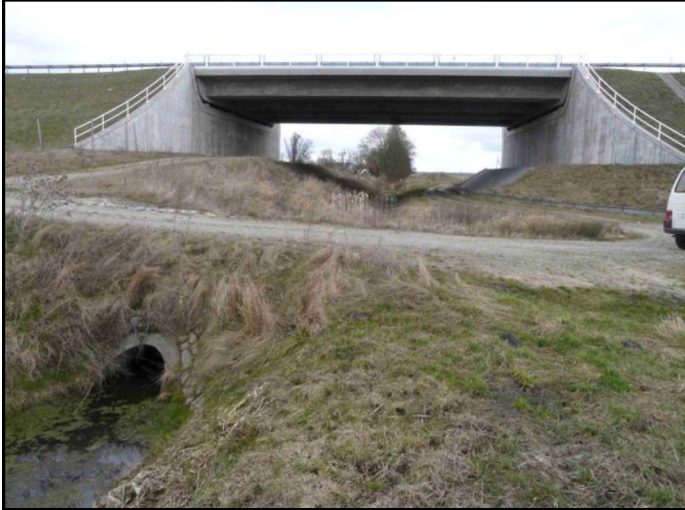
Nr.: 2345-016\_001\_go.JPG

"Unter der eigentlichen Gewässerbürcke werden außerdem 2 Baustraßen/Landwirtschaftswege unter der A 20 hindurchgeführt, die mit Rohrdurchlaß den Graben kreuzen. Wechsel, mindestens von Fuchs/Dachs nachvollziehbar. Bei Gelegenheit und Notwendigkeit ändern "

Trennung Wehr Durchlass	<input type="checkbox"/>	keine notwendig	<input checked="" type="checkbox"/>
Installation oberhalb Wehr	<input type="checkbox"/>	Markierstruktur Steinsch	<input type="checkbox"/>
Installation unterhalb Wehr	<input type="checkbox"/>	Markierstruktur Ufersubstrat	<input type="checkbox"/>
Entfernung Rechen	<input type="checkbox"/>	Markierstruktur Laufbohle fest	<input type="checkbox"/>
Entfernung sonstige Hindernisse	<input type="checkbox"/>	Markierstruktur Laufbohle schwimmend	<input type="checkbox"/>
Kastendurchlass/Maul eins. Berme	<input type="checkbox"/>	Markierstruktur Podest	<input type="checkbox"/>
Kastendurchlass/Maul beids. Berme	<input type="checkbox"/>	Verrohrung öffnen	<input type="checkbox"/>
Markierstruktur einseitig	<input type="checkbox"/>	Leit-/Schutzzäune notwendig	<input type="checkbox"/>
Markierstruktur beidseitig	<input type="checkbox"/>	Leitstrukturen/ -senken einrichten	<input type="checkbox"/>

Geschwindigkeitsbegrenzung	<input type="checkbox"/>	Bermen an Ufer anbinden	<input type="checkbox"/>
Trockenröhre einbringen	<input type="checkbox"/>	Wiesenzufahrten verlegen	<input type="checkbox"/>
		Komplexmaßnahmen notwendig	<input checked="" type="checkbox"/>
