# Einschätzung von Durchlass-Bauwerken und Gefährdung des Fischotters

Aufnahme Nummer: 2345-030

Aufnahme-Datum: 22.03.2009

Gewässername: k.A.  
Lage: Altentreptow südwestlicher Ortsteil  
Straße: Dorfstraße  
sonstige Straße  
Todfunde: 0

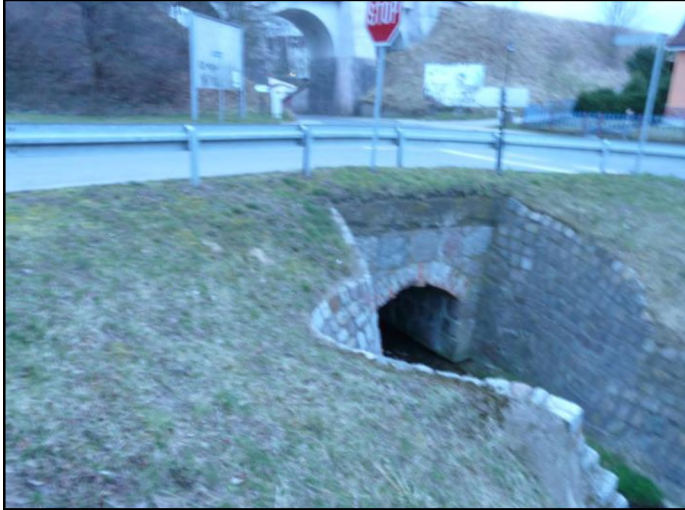
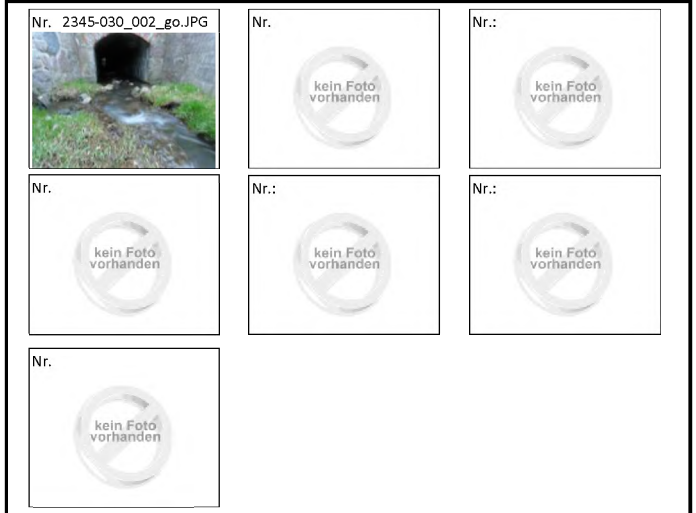
Nr.: 2345-030\_001\_go.JPG

Brückentyp: Bogenbrücke  
Durchlaß Durchmesser: k.A.

Lichte Breite [m]: 1,3  
Lichte Höhe [m]: 1,3  
Bermen-Anzahl: einseitig  
Bermenform: sonstige  
Brückenlänge [m]: 62

"Durchlaß Dorfstraße und Bahntrasse ohne Zwischenraum gekoppelt; kurzfristig ist eine einseitige Steinschüttung mit aufgelagertem Ufersubstrat hilfreich, langfristig auf Grund des sehr langen Durchlasses jedoch ein größerer Brückenquerschnitt erforderlich h!"

Trennung Wehr Durchlass	<input type="checkbox"/>	keine notwendig	<input type="checkbox"/>
Installation oberhalb Wehr	<input type="checkbox"/>	Markierstruktur Steinsch	<input checked="" type="checkbox"/>
Installation unterhalb Wehr	<input type="checkbox"/>	Markierstruktur Ufersubstrat	<input checked="" type="checkbox"/>
Entfernung Rechen	<input type="checkbox"/>	Markierstruktur Laufbohle fest	<input type="checkbox"/>
Entfernung sonstige Hindernisse	<input type="checkbox"/>	Markierstruktur Laufbohle schwimmend	<input type="checkbox"/>
Kastendurchlass/Maul eins. Berme	<input type="checkbox"/>	Markierstruktur Podest	<input type="checkbox"/>
Kastendurchlass/Maul beids. Berme	<input checked="" type="checkbox"/>	Verrohrung öffnen	<input type="checkbox"/>
Markierstruktur einseitig	<input checked="" type="checkbox"/>	Leit-/Schutzzäune notwendig	<input type="checkbox"/>
Markierstruktur beidseitig	<input type="checkbox"/>	Leitstrukturen/ -senken einrichten	<input type="checkbox"/>
