# Einschätzung von Durchlass-Bauwerken und Gefährdung des Fischotters

Aufnahme Nummer: 2348-004

Aufnahme-Datum: 27.02.2009

Gewässername: k.A.  
Lage: südlich Schwichtenberg  
Straße: L 331  
Landesstraße  
Totfunde: 0

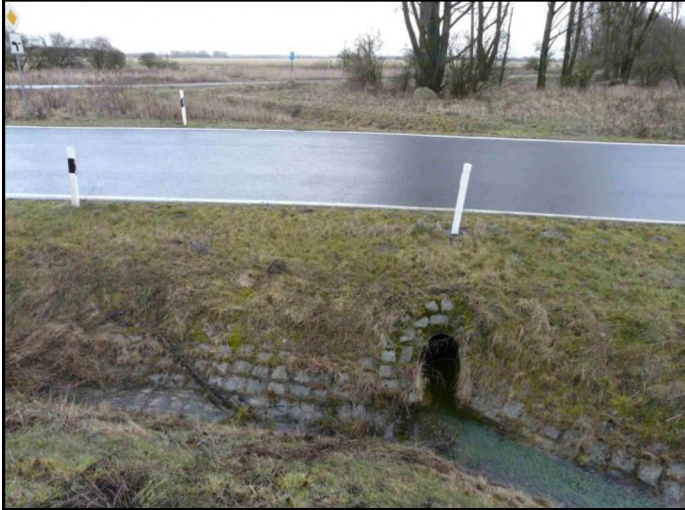
Nr.: 2348-004\_001\_go.JPG

Brückentyp: Rohrdurchlass

Durchlaß Durchmesser: 0,4

Lichte Breite [m]: 0,4  
Lichte Höhe [m]: 0,4

Brückenlänge [m]: 12

Bedeutung im Habitatverbund: mittel  
Verkehrsdichte: gering  
Brückenindex: 0,013  
Durchlass-Tauglichkeit: unpassierbar

| Kastendurchlass/Maul eins. Berme | <input checked="" type="checkbox"/> | Markierstruktur Podest | <input type="checkbox"/> |
| Trockenröhre einbringen | <input checked="" type="checkbox"/> | Wiesenzufahrten verlegen | <input type="checkbox"/> |
