# Einschätzung von Durchlass-Bauwerken und Gefährdung des Fischotters

Aufnahme Nummer: 2348-009 Aufnahme-Datum: 22.11.2010

Gewässername: Floßgraben  
Lage: Westl. Mittagsberg Floßgr.  
Straße: k.A.  
sonstige Straße  
Todfunde: 0

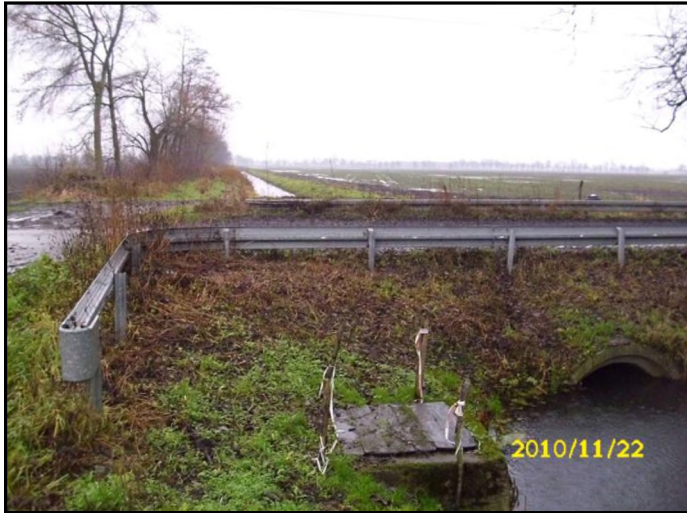
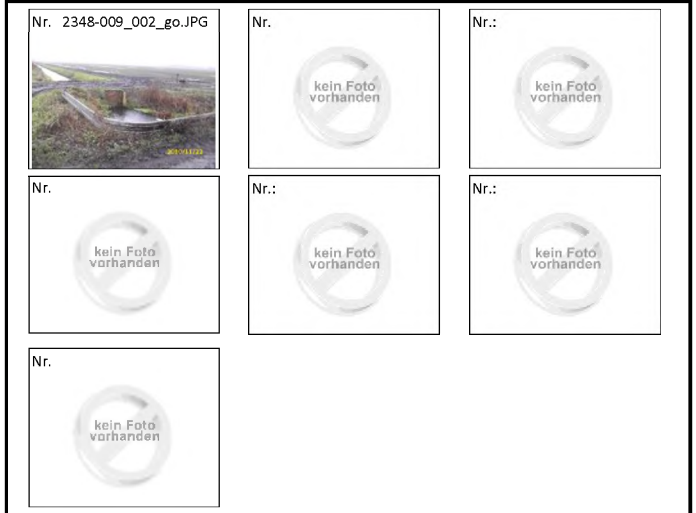
Nr.: 2348-009\_001\_go.JPG

Brückentyp: Rohrdurchlass Durchlaß Durchmesser: k.A.  
Lichte Breite [m]: 0,3  
Lichte Höhe [m]: 0,2 Brückenlänge [m]: 12  
Bermen-Anzahl: keine  
Bermenform: keine  
Bermen-Neigung: keine Bermen-Breite [m]: keine  
keine  
Bermen-Verfügbar: keine  
keine

Lage zu Siedlungen: k.A.  
Kombinierte Brücken: keine kombinierte Brücke  
Gewässerverbund: mehrere Gewässersysteme  
mehrere Gewässersysteme  
Passagemöglichkeit für: nur Fische  
Bottleneck:   
Fähengebiet:

Bedeutung im Habitatverbund: sehr hoch  
Verkehrsdichte: gering  
Brückenindex: 0,005  
Durchlass-Tauglichkeit: ungeeignet

Geschwindigkeitsbegrenzung	<input type="checkbox"/>	Bermen an Ufer anbinden	<input type="checkbox"/>
Trockenröhre einbringen	<input checked="" type="checkbox"/>	Wiesenzufahrten verlegen	<input type="checkbox"/>
		Komplexmaßnahmen notwendig	<input type="checkbox"/>
