Einschätzung von Durchlass-Bauwerken und Gefährdung des Fischotters

Aufnahme Nummer: 2349-005

Aufnahme-Datum: 05.08.2010

Gewässername: Zarow
Lage: Louisenhof
Straße: K 11
Kreisstraße
Todfunde: 0

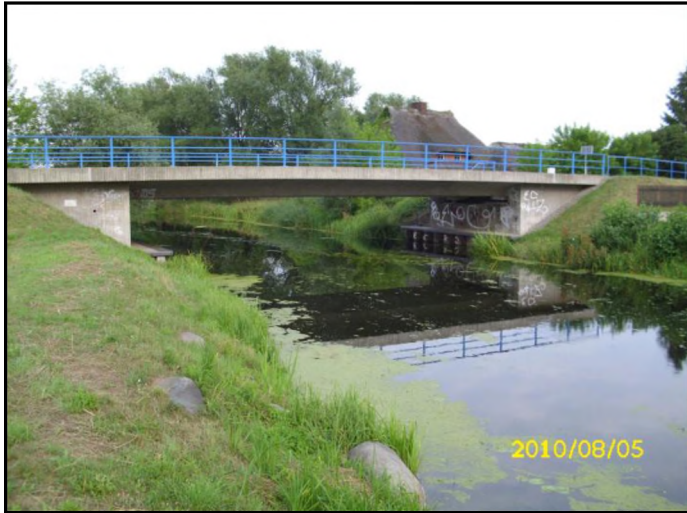
Nr.: 2349-005_001_go.JPG

Störfaktoren: Berme zu schmal

Uferlinie verengt oder wird vom Bauwerk unterbrochen

Brückentyp: Kastenbrücke

Lichte Breite [m]: 5
Lichte Höhe [m]: 2

Bermen-Breite [m]: 1,4
1,4

Bedeutung im Habitatverbund: sehr hoch
Verkehrsdichte: mittel
Brückenindex: 1
Durchlass-Tauglichkeit: gut geeignet

Priorität Festlegung: gering

Trennung Wehr Durchlass	<input type="checkbox"/>	keine notwendig	<input checked="" type="checkbox"/>
Installation oberhalb Wehr	<input type="checkbox"/>	Markierstruktur Steinsch	<input type="checkbox"/>
Installation unterhalb Wehr	<input type="checkbox"/>	Markierstruktur Ufersubstrat	<input type="checkbox"/>
Entfernung Rechen	<input type="checkbox"/>	Markierstruktur Laufbohle fest	<input type="checkbox"/>
Entfernung sonstige Hindernisse	<input type="checkbox"/>	Markierstruktur Laufbohle schwimmend	<input type="checkbox"/>
Kastendurchlass/Maul eins. Berme	<input type="checkbox"/>	Markierstruktur Podest	<input type="checkbox"/>
Kastendurchlass/Maul beids. Berme	<input checked="" type="checkbox"/>	Verrohrung öffnen	<input type="checkbox"/>
Markierstruktur einseitig	<input type="checkbox"/>	Leit-/Schutzzäune notwendig	<input type="checkbox"/>
Markierstruktur beidseitig	<input type="checkbox"/>	Leitstrukturen/ -senken einrichten	<input type="checkbox"/>
