Einschätzung von Durchlass-Bauwerken und Gefährdung des Fischotters

Aufnahme Nummer: 2349-009 Aufnahme-Datum: 05.08.2010

Gewässername: Floßgraben
Lage: südl. Blumenthal
Straße: L 28
Landesstraße
Totfunde: 0

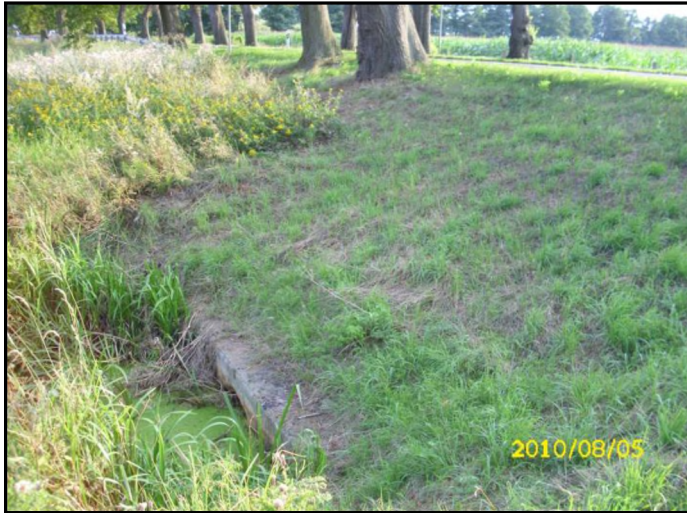
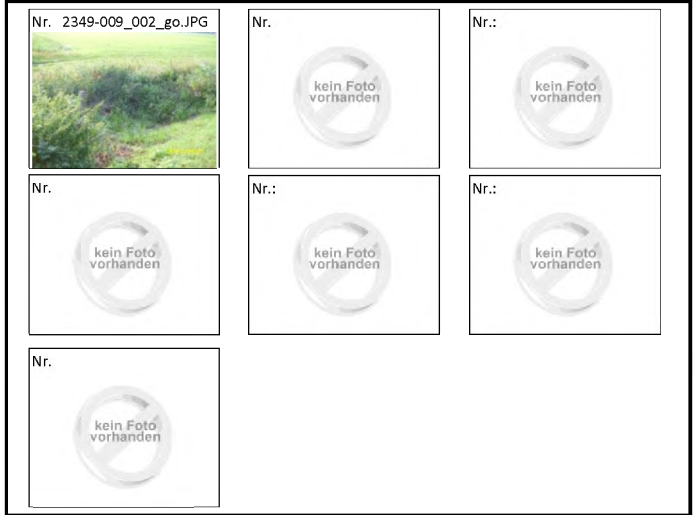
Nr.: 2349-009_001_go.JPG

Störfaktoren: Durchlass vollständig geflutet , Ungünstiges 'Länge zu Durchmesser'-Verhältnis

Brückentyp: Rohrdurchlass Durchlaß Durchmesser: k.A.

Lichte Breite [m]: 0
Lichte Höhe [m]: 0 Brückenlänge [m]: 13

Bedeutung im Habitatverbund: sehr hoch
Verkehrsdichte: mittel
Brückenindex: 0
Durchlass-Tauglichkeit: ungeeignet

Geschwindigkeitsbegrenzung	<input type="checkbox"/>	Bermen an Ufer anbinden	<input type="checkbox"/>
Trockenröhre einbringen	<input checked="" type="checkbox"/>	Wiesenzufahrten verlegen	<input type="checkbox"/>
		Komplexmaßnahmen notwendig	<input type="checkbox"/>
