# Einschätzung von Durchlass-Bauwerken und Gefährdung des Fischotters

Aufnahme Nummer: 2349-012

Gewässername: Floßgraben  
Lage: Bevernteich  
Straße: k.A.  
sonstige Straße  
Todfunde: 0

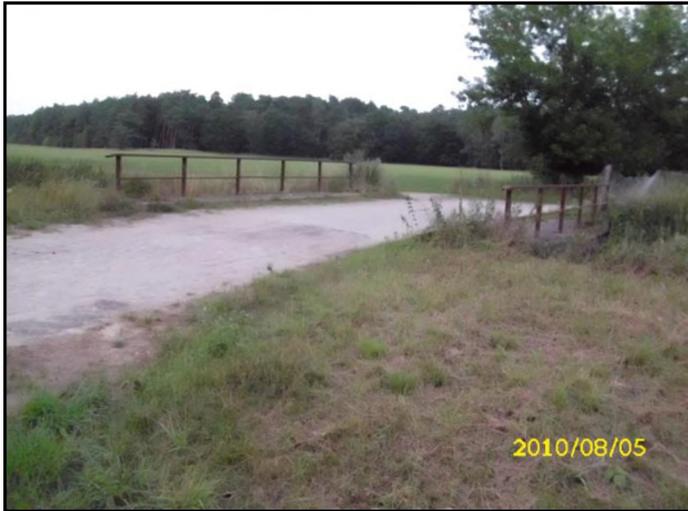
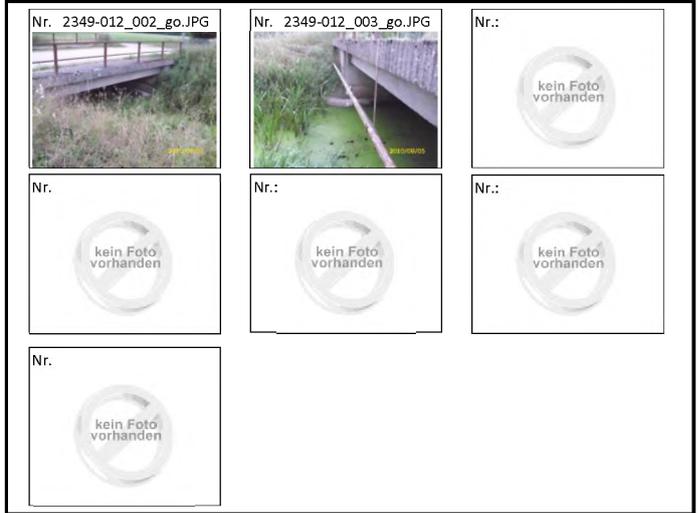
Nr.: 2349-012\_001\_go.JPG

Störfaktoren: Böschung ungünstig für wandernde Tiere (zum Gewässer steiler und tiefer als Böschung zur Straße). , Ungünstiges 'Länge zu Durchmesser'-Verhältnis , Bermen fehlerhaft

Lichte Breite [m]: 8  
Lichte Höhe [m]: 1,5  
Bermen-Anzahl: beidseitig  
Bermenform: DU Beton

Bermen-Neigung: >45°  
>45°

Bermen-Verfügbar: bei extremen Hochwa  
bei extremen Hochwa

Bedeutung im Habitatverbund: sehr hoch  
Verkehrsdichte: mittel  
Brückenindex: 1,5  
Durchlass-Tauglichkeit: bedingt geeignet

Geschwindigkeitsbegrenzung	<input type="checkbox"/>	Bermen an Ufer anbinden	<input checked="" type="checkbox"/>
Trockenröhre einbringen	<input type="checkbox"/>	Wiesenzufahrten verlegen	<input type="checkbox"/>
		Komplexmaßnahmen notwendig	<input type="checkbox"/>
